ΤΕΧΝΙΚΗ ΜΕΛΕΤΗ

**«ΑΞΙΟΛΟΓΗΣΗ ΜΕΛΕΤΗΣ & ΤΕΧΝΟΛΟΓΙΑΣ
ΚΑΤΑΣΚΕΥΗΣ ΚΟΡΜΟΣΠΤΟΥ
(ΕΝΟΙΚΙΑΖΟΜΕΝΩΝ ΔΩΜΑΤΙΩΝ 4
ΚΛΕΙΔΙΩΝ) ΣΤΗ  »**

Ιούνιος 2006

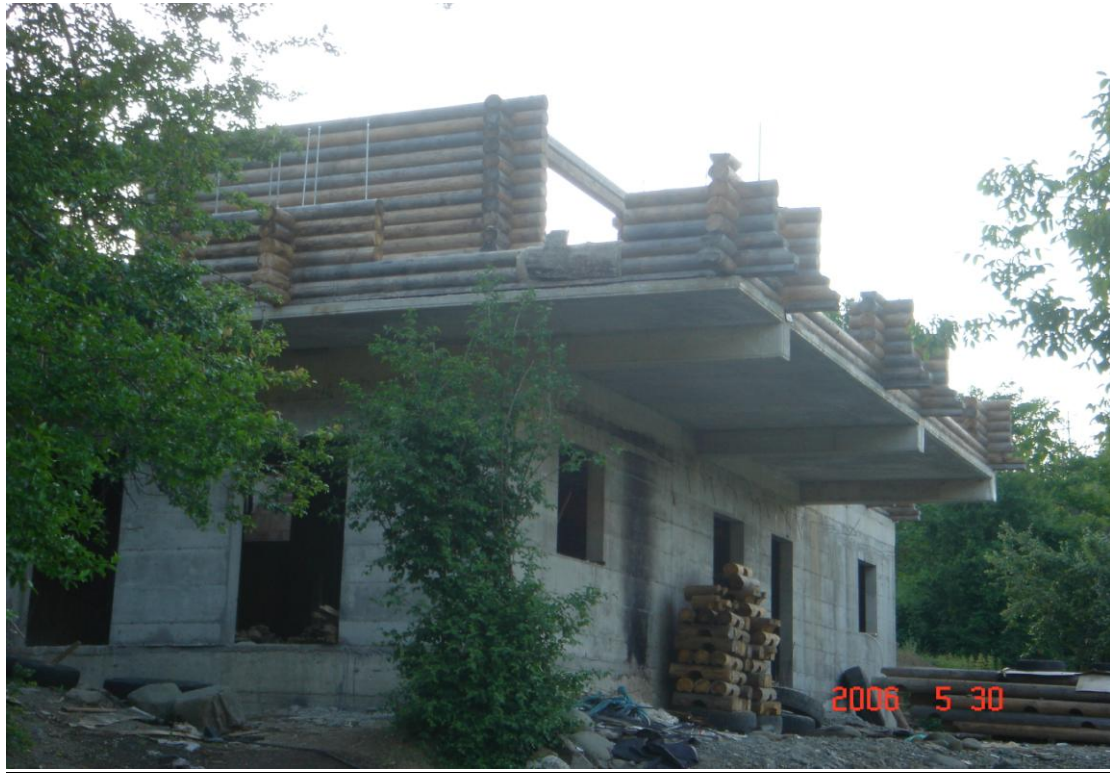
EIKONA 1

Πρόκειται για μία τυπική ξύλινη προκατασκευασμένη κατοικία τύπου κορμόσπιτου (*Loghouse*), κατασκευασμένη από οριζόντιους κορμούς κατάλληλα μορφοποιημένους, οι οποίοι φέρουν κατά μήκος εσοχές - προεξοχές και τοποθετούνται ο ένας επάνω στον άλλο, ώστε να έχουν πλήρη εφαρμογή (βλ. Εικ. 1). Οι συνδέσεις των κορμών στις γωνίες των τοίχων γίνονται με ανάλογη δημιουργία εσοχών έτσι, ώστε να διασταυρώνονται οι

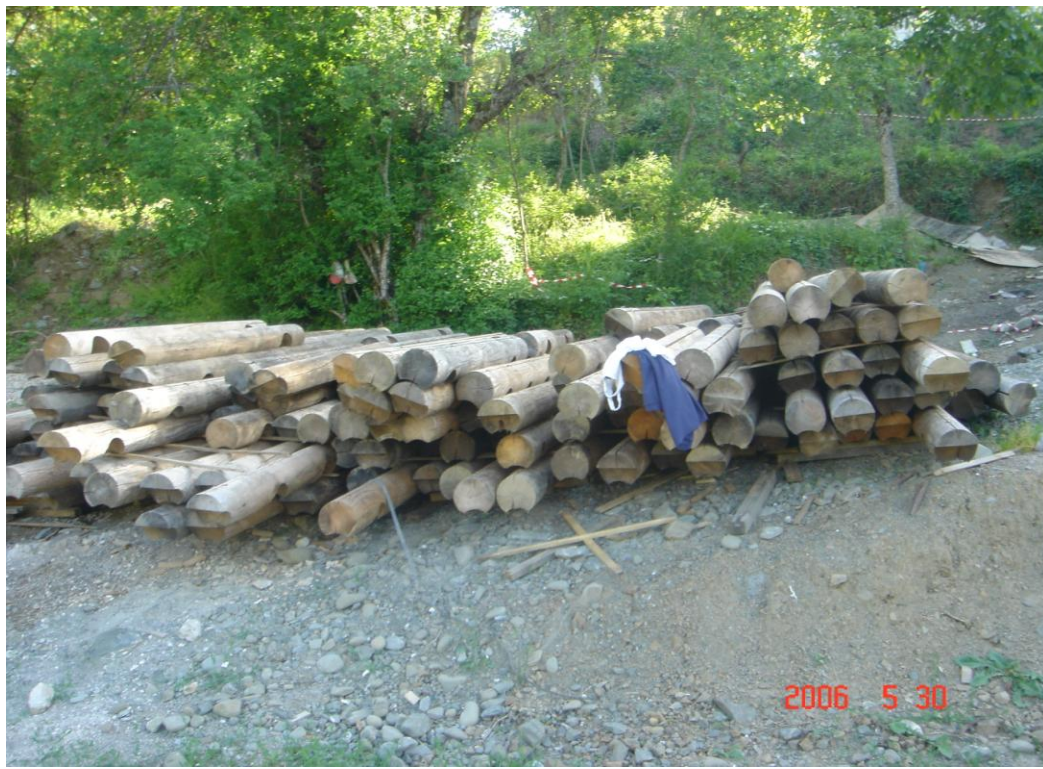
EIKONA 2

Οι κορμοί μεταφέρθηκαν και τοποθετήθηκαν στο οικόπεδο, σε ελεύθερο ακάλυπτο χώρο (βλ. Εικ. 2), χωρίς λήψη στοιχειωδών μέτρων σωστής στοίβαξης, προστασίας από βροχή, ήλιο, αέρα και μη επαφής με το έδαφος. Να σημειωθεί ότι οι κορμοί πριν να κατεργασθούν και να μορφοποιηθούν υφίστανται χειρισμό ξήρανσης σε ποσοστό 12% του ξηρού βάρους τους. Επειδή το ξύλο είναι προϊόν βιολογικών διεργασιών, είναι υγροσκοπικό και ανισότροπο υλικό, μετά την κατεργασία των κορμών και μέχρι να τοποθετηθούν οι κορμοί στην οριστική τους θέση και να βαφούν, πρέπει να αποθηκεύονται και να προστατεύονται σε κλιματιζόμενο χώρο με υγρασία ισορροπίας 12%, με στόχο την αποφυγή πρόσληψης και αποβολής υγρασίας. Να σημειωθεί ότι οι εν λόγω κορμοί παρέμειναν στις απαράδεκτες αυτές συνθήκες για πολλούς μήνες, κάτι που ήταν άμεσα αντιληπτό από την εξωτερική εμφάνισή τους και την εν γένει ποιότητά τους. Κατά δήλωση της ιδιοκτήτριας [REDACTED]: «οι κορμοί είχαν παραμείνει απροστάτευτοι για χρονικό διάστημα μεγαλύτερο από 10 μήνες, δηλ. από τον Ιούλιο του 2005». Σε κάθε περίπτωση διαπιστώθηκε ότι οι κορμοί - αλλά και η ήδη τοποθετημένη κορμοκατασκευή - είχαν αφεθεί εκτεθειμένοι για μεγάλη περίοδο ακραίων θερμοών συνθηκών και έντονης ηλιοφάνειας (καλοκαίρι 2005) και μεγάλη

περίοδο υγρών συνθηκών (χειμώνας 2005-06) με έντονα και παρατεταμένα καιρικά φαινόμενα, δηλ. βροχοπτώσεις, χιονοπτώσεις και υψηλές σχετικές υγρασίες. Οι συνθήκες αυτές επηρέασαν αρνητικά και σε μεγάλο βαθμό την ποιότητα των ξηραμένων και κατεργασμένων κορμών και προκάλεσαν εμφανή ποιοτική υποβάθμιση των δομικών στοιχείων (βλ. Εικ. 3, 4). Η υποβάθμιση αυτή παρατηρήθηκε και καταγράφηκε επί τόπου διεξοδικά και εντοπίζεται στα ακόλουθα σημεία:

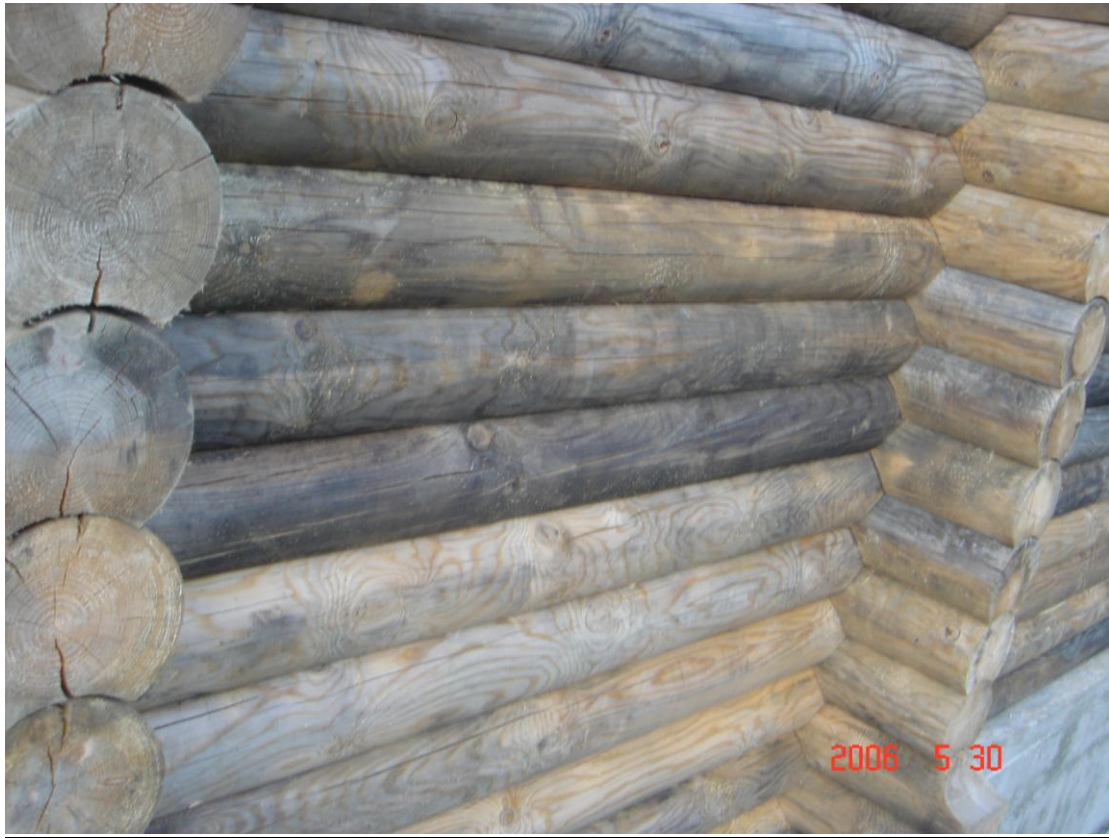
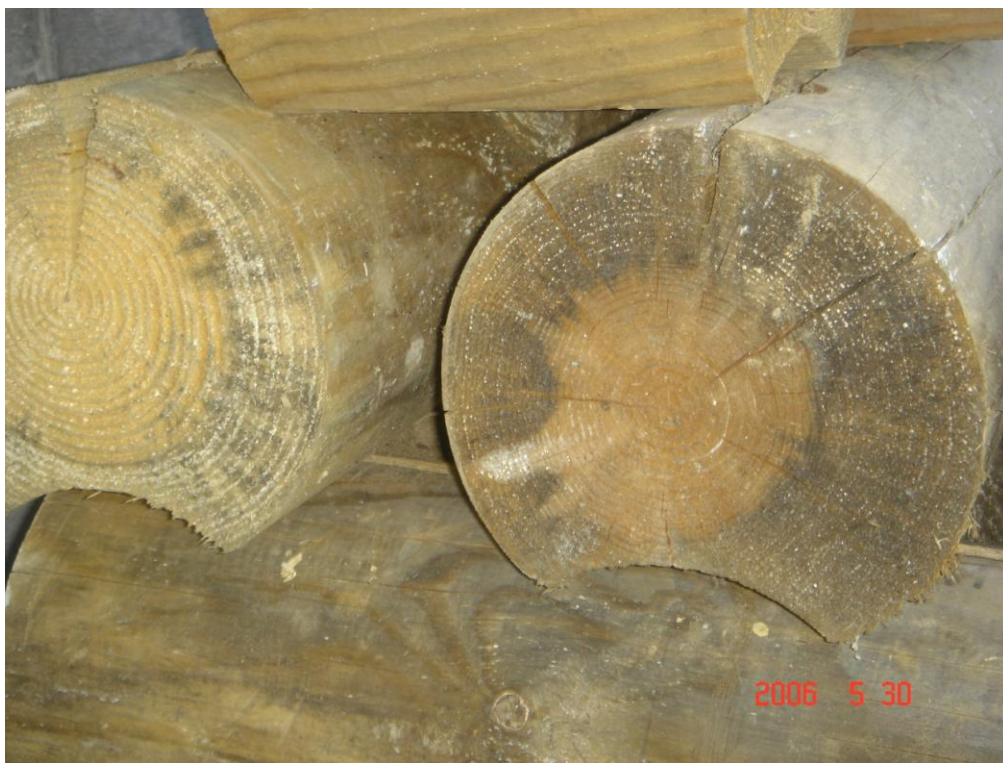
- Εμφανή έντονη *κνάνωση* του ξύλου (Εικ. 5, 6) η οποία προκαλείται από το μύκητα *Ceratocystis*, ο οποίος προσβάλλει το ξύλο κυρίως της πεύκης αλλά και της ελάτης, όταν το ξύλο βρεθεί εκτεθειμένο σε περιβάλλον υγρό και θερμό (άνοιξη – καλοκαίρι με βροχές). Η προσβολή αυτή προκάλεσε έντονη οπτική υποβάθμιση γιατί «μελάνωσε» το ξύλο αλλά και περιορισμένη μείωση της αντοχής του ξύλου σε κρούση.

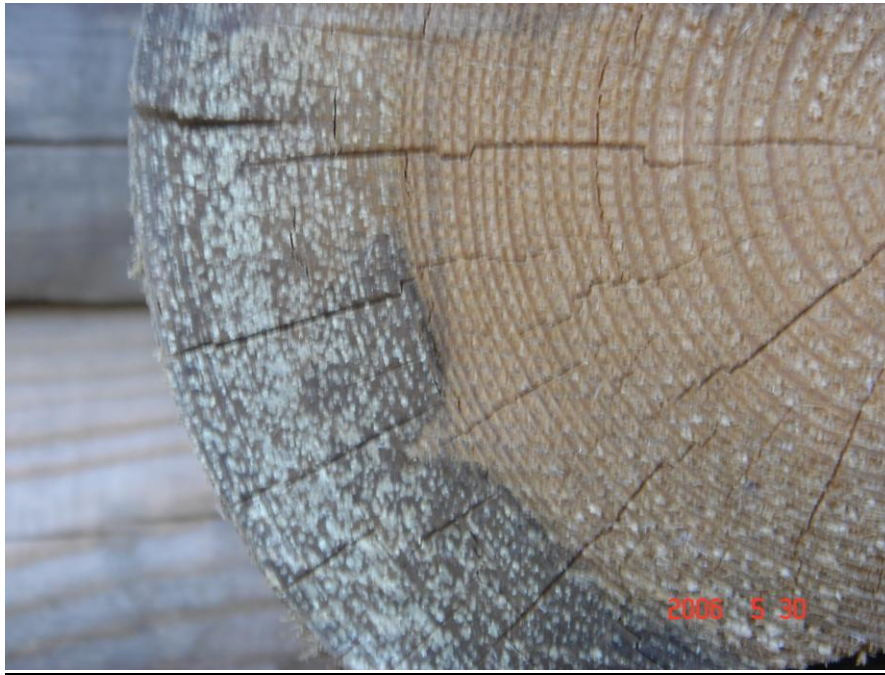
EIKONA 7

- Εμφανή *ευρωτίαση* (βλ. Εικ. 7) σε κατά μήκος αλλά κυρίως σε εγκάρσιες διατομές των κορμών, που σημαίνει προσβολή του ξύλου από μύκητες ευρωτίασης που προκάλεσαν έντονη οπτική υποβάθμιση αλλά και υποβάθμιση των ιδιοτήτων του ξύλου.

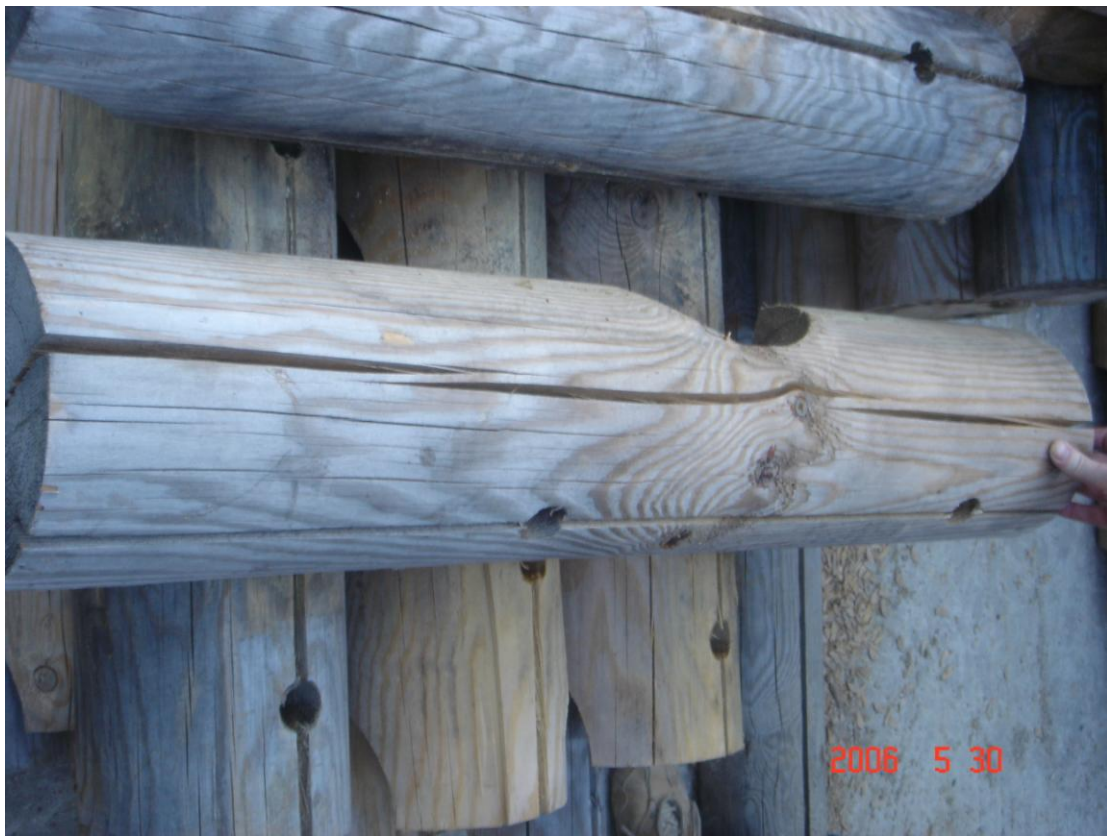
EIKONA 8

- Εκτεταμένη και έντονη *ραγάδωση* του ξύλου των κορμών, τόσο κατά μήκος (βλ. Εικ. 8), όσο και στις εγκάρσιες τομές (βλ. Εικ. 9). Οι ραγάδες ήταν κυρίως ακτινικές (στην κατεύθυνση των ακτίνων των κορμών) με βάθος που σε πολλούς κορμούς έφθανε το μέγεθος των ακτίνων (10 εκ.). Το πλάτος των ραγάδων έφθανε το μέγιστο 12 χιλ., με μέση τιμή 5-7 χιλ., ενώ το μήκος των ραγάδων έφθανε τα 100 εκ. Οι ραγάδες ήταν σ' όλο το μήκος των κορμών, με πιο έντονη παρουσία στα άκρα των κορμών. Το έντονο σφάλμα των μεγάλων σε άνοιγμα, βάθος και μήκος ραγάδων αναμφίβολα προκλήθηκε και ενισχύθηκε από την παρατεταμένη εγκατάλειψη των κατεργασμένων κορμών σε περιβάλλον έντονης υγρασίας, ήλιου και αέρα. Οι ραγάδες σ' αυτό το μέγεθος υποβαθμίζουν το ξύλο στη μορφή των δομικών στοιχείων - κορμιδίων και προκαλούν μείωση της μηχανικής του αντοχής (αντοχή

σε κάμψη, εφελκυσμό, διάτμηση, θλίψη). Πέραν αυτού, επειδή οι κορμοί τοποθετούνται σε οριζόντια διάταξη, τα μεγάλα ανοίγματα των ρωγμών συγκεντρώνουν και αποθηκεύουν το νερό της βροχής στα σημεία της εξωτερικής τοιχοποιίας του κορμόσπιτου, όπου δεν υπάρχει βεράντα ή όπου ο αέρας οδηγεί τη βροχή οριζόντια επάνω στα κορμίδα. Το γεγονός αυτό υποβαθμίζει σταδιακά την κατασκευή και μπορεί να προκαλέσει *σήψη* (σάπισμα).

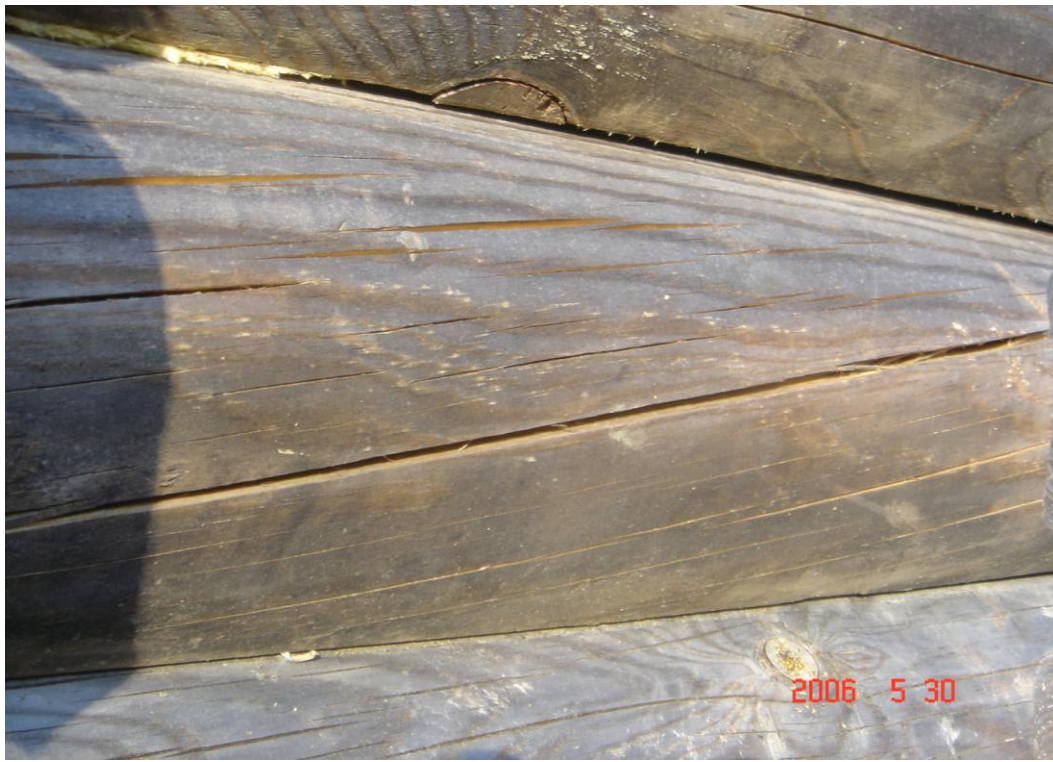
EIKONA 10

- Σε μικρό αριθμό κορμών είναι εμφανές το σφάλμα της *στρεμοϊνίας* (βλ. Εικ. 10). Πρόκειται για σφάλμα δομής του ξύλου, όπου οι ίνες του ξύλου δεν είναι παράλληλες προς τον άξονα του κορμού αλλά ακολουθούν μια ελικοειδή πορεία γύρω από τον άξονα του κορμού. Το σφάλμα αυτό προκαλεί πολύ μεγάλη μείωση της μηχανικής αντοχής του ξύλου αλλά και συστρόφη κατά την πρόσληψη και αποβολή υγρασίας από και προς την ατμόσφαιρα. Οι τάσεις που δημιουργούνται κατά τη συστρόφη των κορμών είναι πολύ μεγάλες και παρασύρουν και τους άλλους κορμούς προκαλώντας παραμόρφωση της τοιχοποιίας. Για τους λόγους αυτούς το σφάλμα αυτό δεν πρέπει να υπάρχει σε μορφοποιημένους κορμούς ξύλινων κατασκευών.

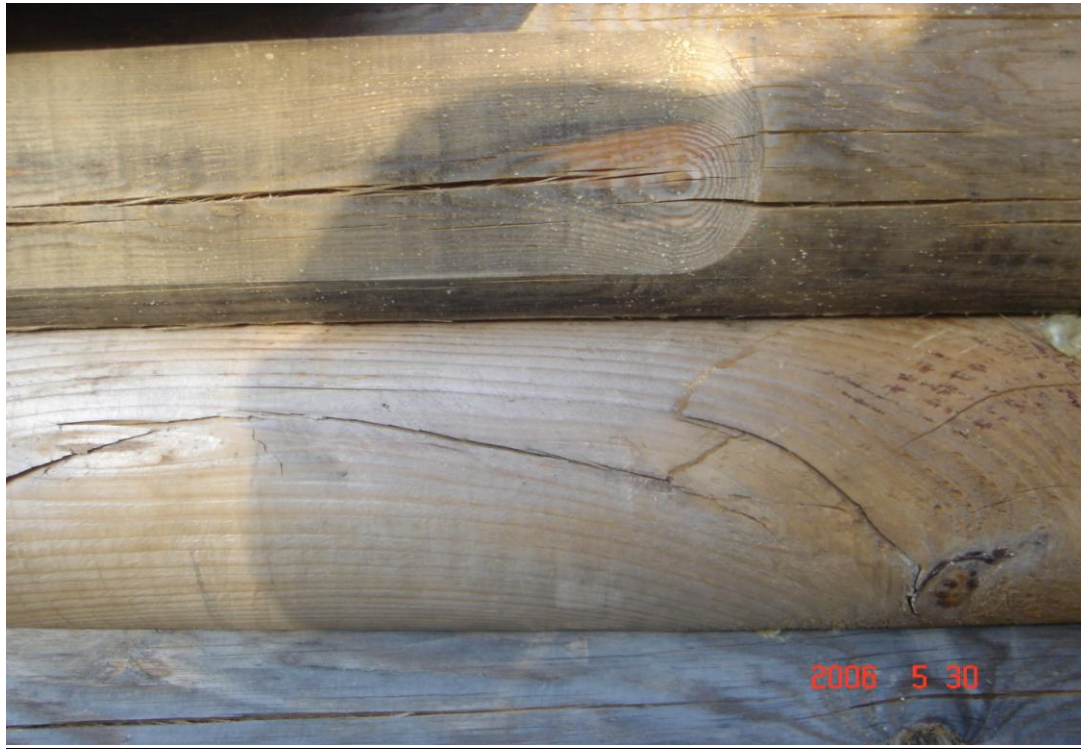
EIKONA 11

- Παρατηρήθηκαν επίσης τεμάχια κορμών σε μικρό αριθμό με παρουσία ξύλου με ανώμαλη δομή - *θλιψιγενές ξύλο* (βλ. Εικ. 11). Το σφάλμα αυτό, όπως και το σφάλμα της στρεψοΐνιας, μειώνει τη μηχανική αντοχή του ξύλου και προκαλεί στρεβλώσεις και για το λόγο αυτό είναι απαγορευτική η χρήση του σε κατασκευές κορμόσπιτων.

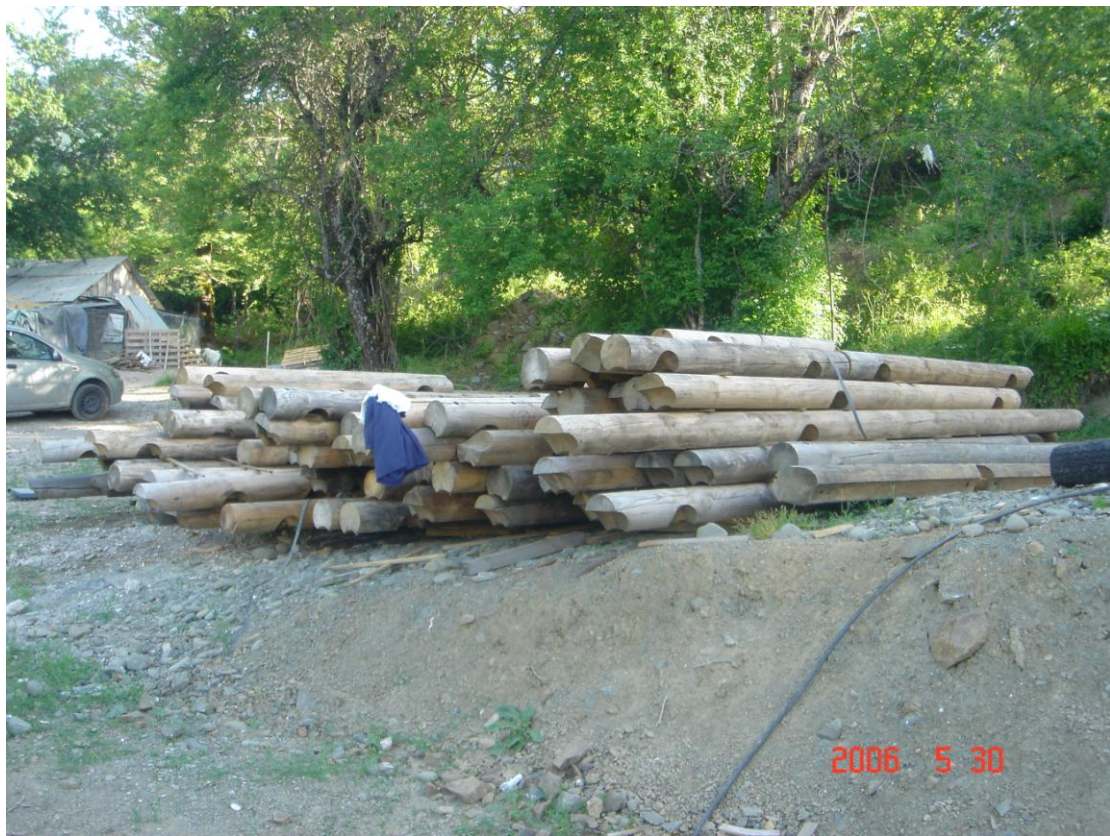
EIKONA 12

Η παραμονή των κορμών εκτεθειμένων σε ανοιχτό χώρο εγκυμονεί κινδύνους και για προσβολές του ξύλου από *ξυλοφάγα έντομα* (βλ. Εικ. 12). Αυτό μπορεί να συμβεί ιδιαίτερα την περίοδο της άνοιξης και του καλοκαιριού που συμπίπτει με το στάδιο που το έντομο σε μορφή πεταλούδας αφήνει τα αυγά του επάνω σε ξερό ξύλο. Η γεινίαση του εν λόγω κορμόσπιτου με το δάσος ενισχύει αυτό το ενδεχόμενο, το οποίο ωστόσο είναι πάρα πολύ δύσκολο να ανιχνευθεί με γυμνό μάτι σ' όλες τις επιφάνειες των κορμών. Κάτι τέτοιο, εάν έχει συμβεί, θα εντοπιστεί αργότερα το 2^ο ή 3^ο χρόνο, όταν το έντομο έχοντας συμπληρώσει το στάδιο του σκουληκιού ανοίγοντας οπές μέσα στο ξύλο, θα εξέλθει από το ξύλο ανοίγοντας τρύπες για να συνεχίσει το επόμενο στάδιο της ζωής του. Για το λόγο αυτό, απαιτείται προληπτικά να γίνει έντονη απολύμανση με κατάλληλα εντομοκτόνα σ' όλη την επιφάνεια των κορμών, πριν αυτοί τοποθετηθούν στην ξύλινη κατασκευή.

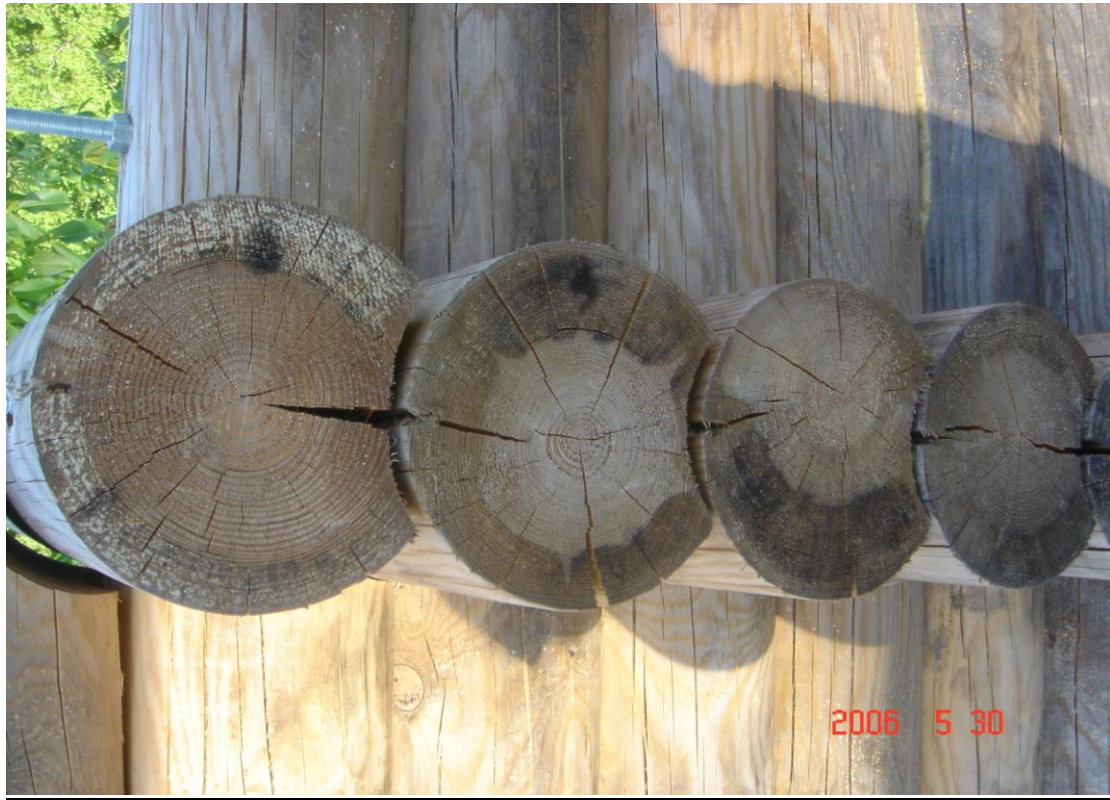
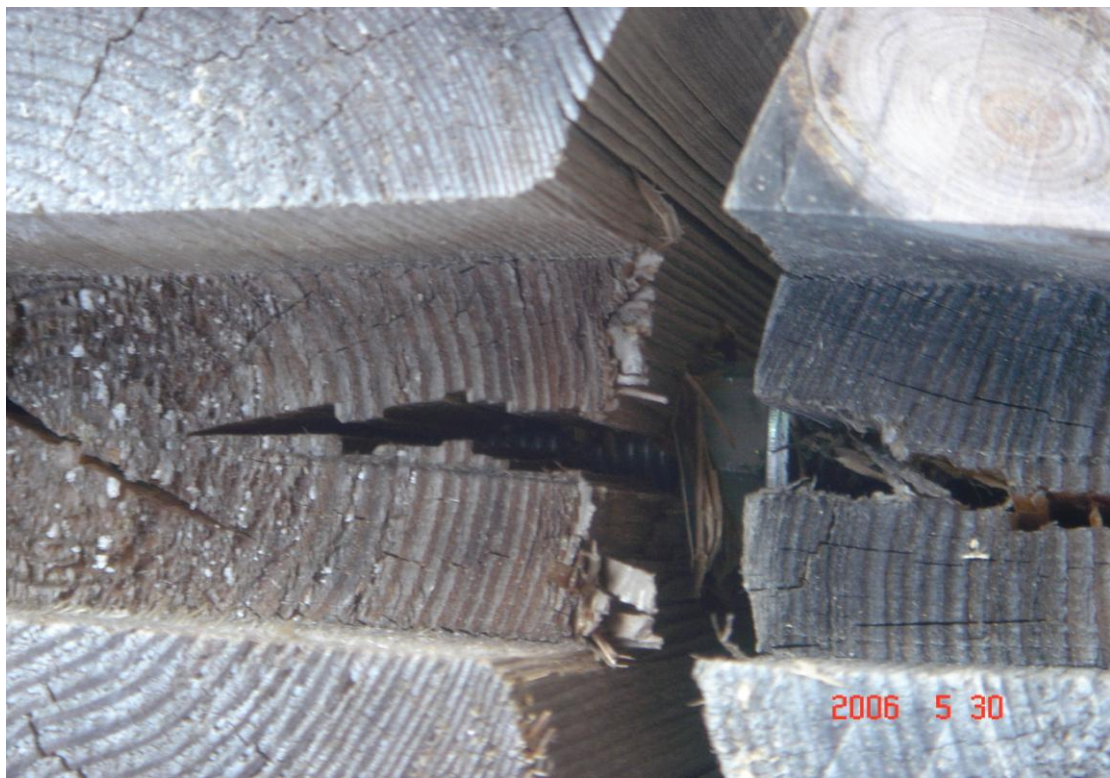
Ένα μέρος των κορμών έχει ήδη τοποθετηθεί στην οριστική του θέση ως οριζόντια στοιχεία τοιχοποιίας. Το μέρος αυτό της τοιχοποιίας παρουσιάζει τα ίδια σφάλματα με τους κορμούς που έχουν αφεθεί στο έδαφος (βλ. Εικ. 13, 14).
