Τ.Ε.Ι. Λάρισσας  
Παράρτημα  
Καρδίτσας

## ΕΡΓΑΣΤΗΡΙΟ ΤΕΧΝΟΛΟΓΙΑΣ ΞΥΛΟΥ

**ΘΕΜΑ:** «Αξιολόγηση δειγμάτων κόντρα-πλακέ για την αριθ. [REDACTED] διακήρυξη της εταιρείας Οργανισμός Σχολικών Κτιρίων ΑΕ»

### **2/2009 ΜΕΛΕΤΗ ΑΞΙΟΛΟΓΗΣΗΣ ΔΕΙΓΜΑΤΩΝ ΓΙΑ ΤΗ ΔΙΑΚΗΡΥΞΗ ΑΡΙΘ. ██████████ ΤΟΥ ΟΡΓΑΝΙΣΜΟΥ ΣΧΟΛΙΚΩΝ ΚΤΙΡΙΩΝ ΑΕ**

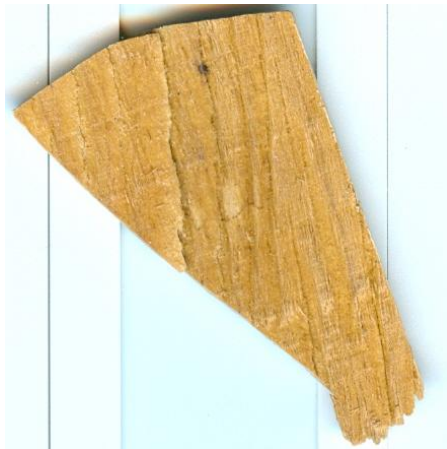
- ✚ Μέτρηση με ηλεκτρονικό παχύμετρο και καταγραφή των μέσων παχών των δειγμάτων κατά θέσεις:  
8,82 mm · 8,57 mm · 8,96 mm (εντός των προβλεπόμενων).
- ✚ Συνολικές στρώσεις ξυλοφύλλων: 5 στρώσεις, πολύ καλής ποιότητας.
- ✚ Όλα τα φύλλα αναγνωρίστηκαν ως ΟΞΙΑ **εξαιρουμένου ενός** (το 2<sup>ο</sup> φύλλο).

- ✚ Το εν λόγω φύλλο είχε πάχος 3,80 mm, ήτοι ~42% του πάχους όλου του κόντρα-πλακέ, ήταν ανοιχτού κίτρινου χρώματος, σκληρό και σίγουρα ΟΧΙ ΟΞΙΑ (βλ. εικόνα 1).

Εικ. 1. Το 2<sup>ο</sup> φύλλο του κόντρα-πλακέ της ██████████.

Γενική εικόνα: Το δείγμα αυτό της ████████ **δεν είναι** σε πλήρη εναρμόνιση με τις τεχνικές προδιαγραφές του Ο.Σ.Κ. ΑΕ.

Τελικό συμπέρασμα: Το δείγμα της ████████ **δεν πληροί** τις τεχνικές προδιαγραφές.

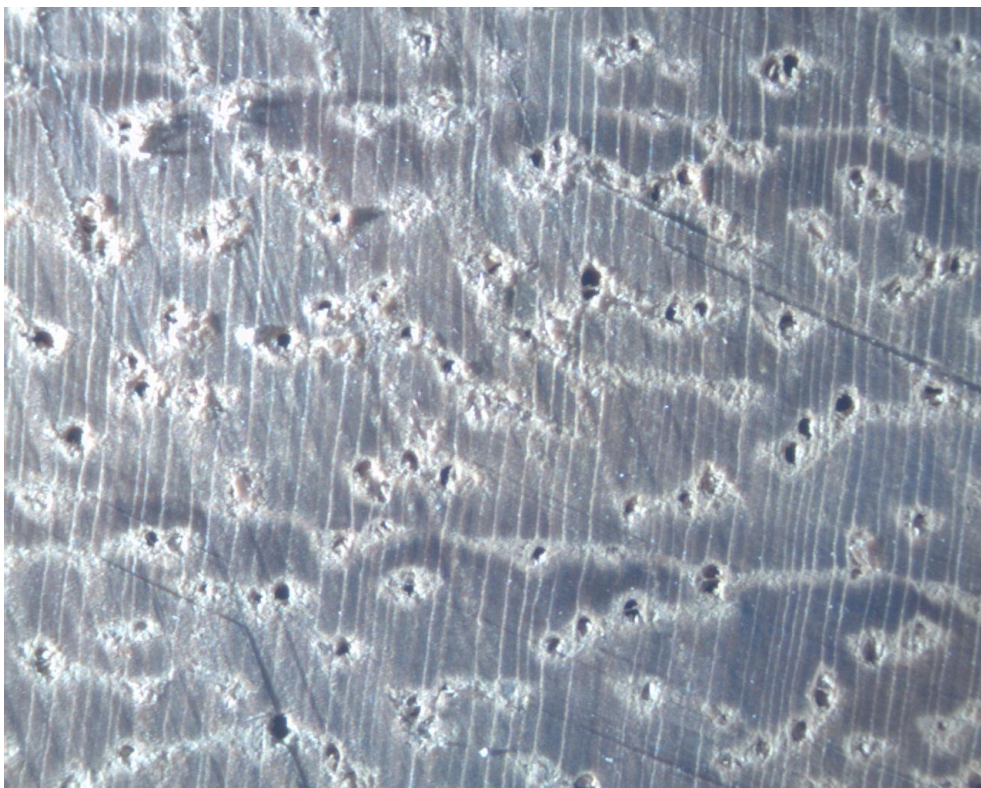
- ✚ Διενεργήθηκε και μικροσκοπική τομή στο συγκεκριμένο ξυλόφύλλο και πάρθηκε η παρακάτω εικόνα, Εικ. 2, που παραπέμπει σε τροπικό είδος ξύλου (βλ. αγγεία σε ομάδες των 2-3-4). Ακριβής αναγνώριση έδειξε το Αφρικάνικο είδος Ιροκο.

Εικ. 2. Εικόνα μικροσκοπική της εγκάρσιας τομής από το 2<sup>ο</sup> φύλλο της ██████████.

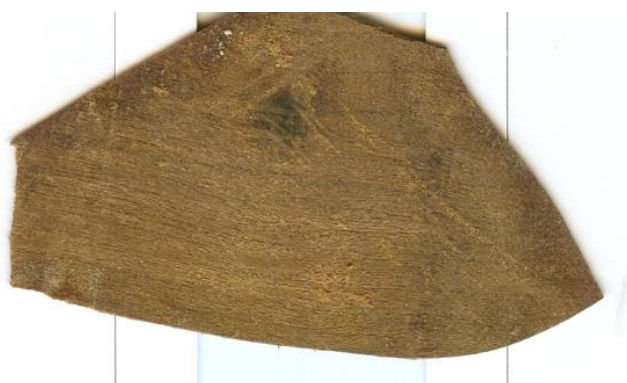
- ✚ Συνολικές στρώσεις ξυλοφύλλων: 7 στρώσεις, πολύ καλής ποιότητας.
- ✚ Νερά «κόντρα» και όλα τα φύλλα αναγνωρίστηκαν ως ΟΞΙΑ **εξαιρουμένου ενός** (το 4<sup>ο</sup>, μεσαίο φύλλο). Το φύλλο αυτό ήταν πολύ σκουρόχρωμο.
- ✚ Το εν λόγω φύλλο είχε πολύ μικρό πάχος, ήτοι 0,50 mm, ήταν χρώματος σκούρου (βλ. εικ. 3), σχετικά σκληρό και όχι ΟΞΙΑ.

Εικ. 3. Το 4<sup>ο</sup> φύλλο του κόντρα-πλακέ της [REDACTED].

- ✚ Το 4<sup>ο</sup> φύλλο σίγουρα δεν είναι οξιά, πιθανώς είναι από τροπικό είδος, όπως διαπιστώθηκε στο μικροσκόπιο από τα «νερά» του. Δεν ήταν δυνατή η ακριβής μικροσκοπική αναγνώρισή του εξαιτίας του ότι το φύλλο ήταν εξαιρετικά λεπτό (μόλις 0,50 mm).
- ✚ Ο έλεγχος χειρωνακτικά που έγινε με σκαρπέλο ήταν θετικός, με πολύ καλές συγκολλήσεις, συνήθη ρήξη των ξυλοφύλλων και όχι της κόλλας. Μετά τον λεπτομερή αυτό έλεγχο αξιολογείται το κόντρα-πλακέ με 7/10 μετά από υποκειμενική κρίση του αξιολογητή.

Γενική εικόνα: Το δείγμα αυτό της [REDACTED], αν και πολύ καλής ποιότητας, **δεν είναι** σε πλήρη εναρμόνιση με τις τεχνικές προδιαγραφές του Ο.Σ.Κ. ΑΕ.

Τελικό συμπέρασμα: Το δείγμα της [REDACTED] **δεν πληροί** τις προδιαγραφές του Ο.Σ.Κ.
