ΕΡΓΑΣΤΗΡΙΟ ΤΕΧΝΟΛΟΓΙΑΣ ΞΥΛΟΥ

ΤΕΧΝΙΚΗ ΑΝΑΦΟΡΑ

Είδος ελέγχου: «Μελέτη – πραγματογνωμοσύνη επί ξύλινου πατώματος: καταλληλότητα και έλεγχος»

Ημερομηνία ελέγχου: 23-6-2010

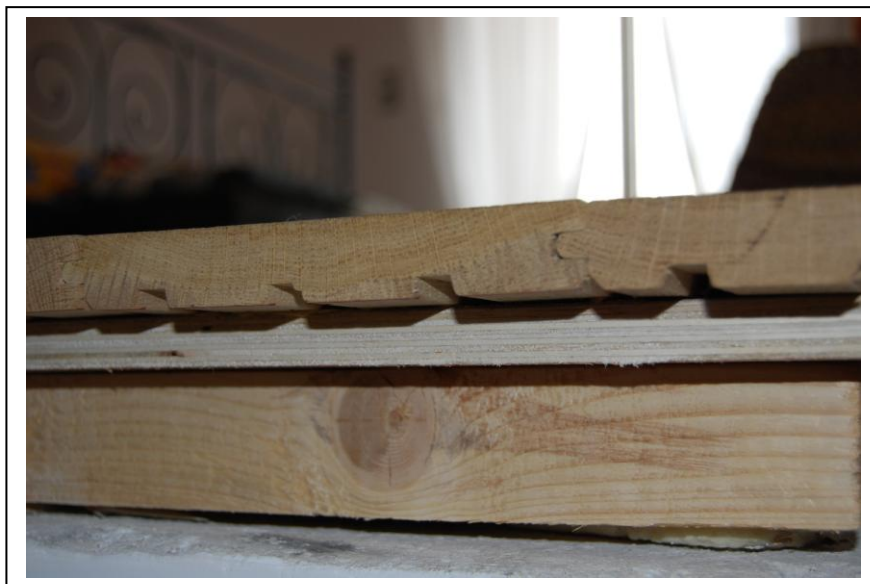
χώρους υγιεινής), εμβαδού άνω των 100 m², έχει επιστρωθεί με συμπαγή ξυλεία δρυός (βοτανική ονομασία *Quercus sp.*) σε μορφή επιμήκων λωρίδων, διαστάσεων 22 mm σε πάχος, 120 mm σε πλάτος και σε διάφορα μήκη, συναρμοσμένων κατά πλάτος με προδιαμορφωμένες εσοχές – προεξοχές, τύπου τόρμου – εντορμίας. Η όλη κατασκευή εδράζεται σε υποδαπέδια κατασκευή από ξυλεία ελάτης τετραγωνικής διατομής (καδρόνια), επί της οποίας έχει γίνει επίστρωση από θστρωμη αντικολλητή ξυλεία (κόντρα-πλακέ) και επί αυτής έχουν τοποθετηθεί κολλητά οι λωρίδες του δρύινου παρκέτου (Φωτ. 1).

Φωτ. 1. Τρόπος τοποθέτησης του δρύινου παρκέτου.

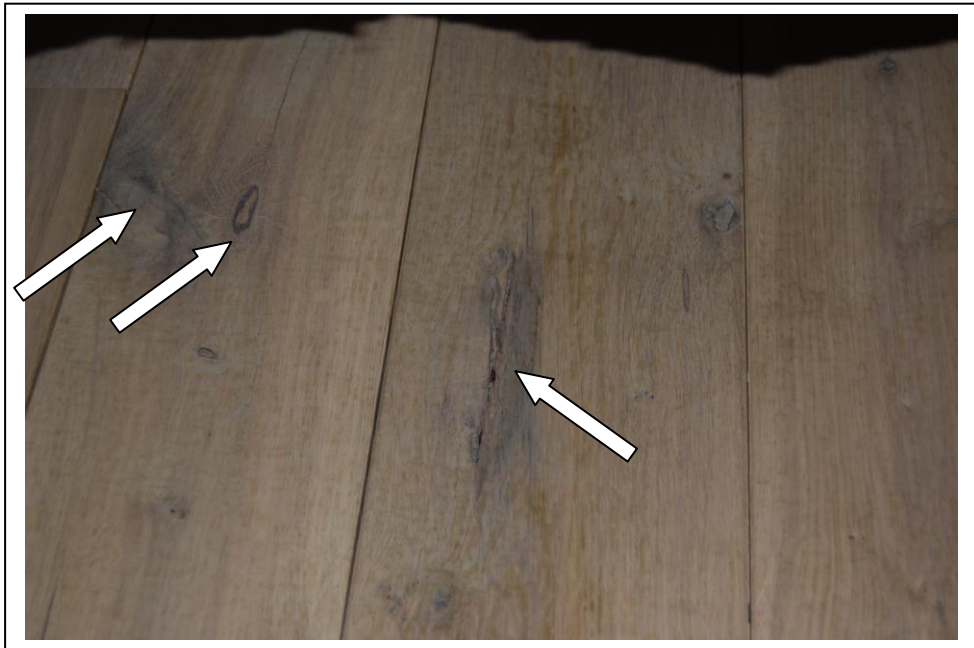
Η ξυλεία που έχει χρησιμοποιηθεί για την κατασκευή του δαπέδου, είναι σχεδόν αποκλειστικά επαπτομενικής τομής και φέρει πολλά σφάλματα δομής, όπως: ρόζοι, ραγάδες, τοπικές αποκλίσεις από την ευθυΐνια, παρουσία σομφού στην άνω επιφάνεια, μεταχρωματισμοί, κ.ά. (Φωτ. 2, 3, 4).

Παρατηρήθηκαν ρόζοι διαμέτρου > 10 mm σε αρκετά σημεία

Φωτ.2. Εμφάνιση ρόζων και ραγάδων.

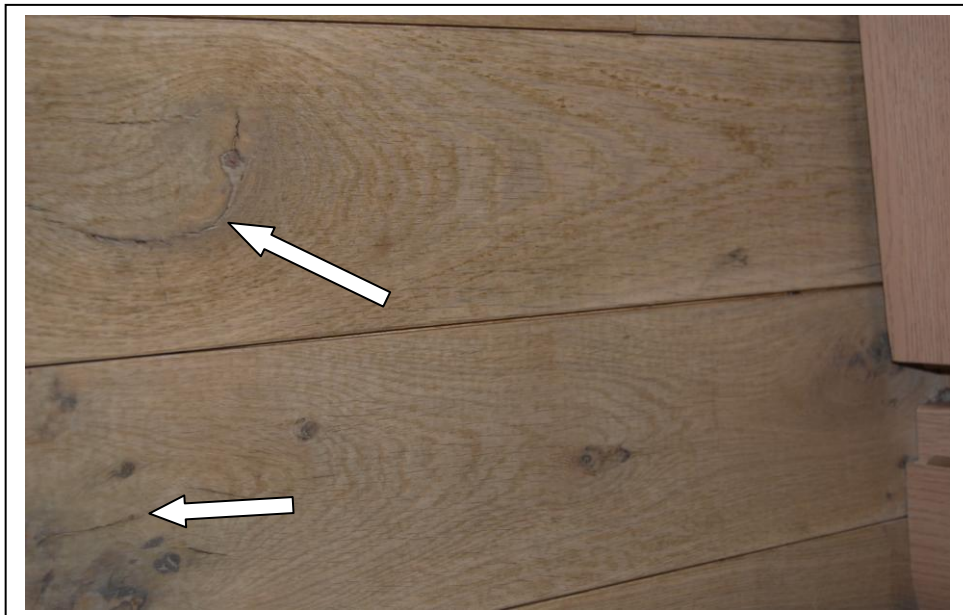
Φωτ.3. Ύπαρξη ραγάδων.

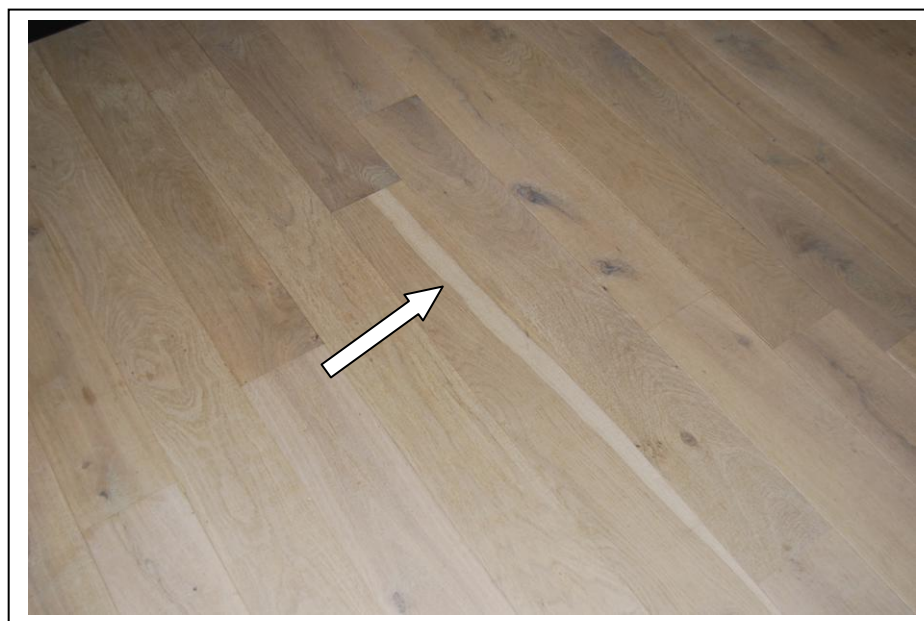
Φωτ. 4. Εμφάνιση έντονων διχρωμιών και παρουσία σομόφου ξύλου.

Συγκεκριμένα, τα ελληνικά προσωρινά εθνικά πρότυπα (ΥΠΕΧΩΔΕ, 2003) προβλέπουν στην εμφανή όψη της *τρίτης διαλογής* (δηλαδή της χαμηλότερης ποιότητας) την «*ύπαρξη σομόφου ξύλου*». Δεν προβλέπουν την ύπαρξη ρόζων διαμέτρου >10 mm, που παρατηρήθηκε στην παρούσα περίπτωση. Αντίστοιχα, το ευρωπαϊκό πρότυπο EN13226: 2002 (*Wood flooring – Solid parquet elements with grooves and/or tongues*) για τα δρύινα δάπεδα προβλέπει τον διαχωρισμό του προϊόντος σε τρεις ποιότητες, όπου στην εμφανή πλευρά της τρίτης ποιότητας επιτρέπονται όλα τα πιθανά σφάλματα του ξύλου (ρόζοι υγείς και αποπίπτοντες, ραγάδες,

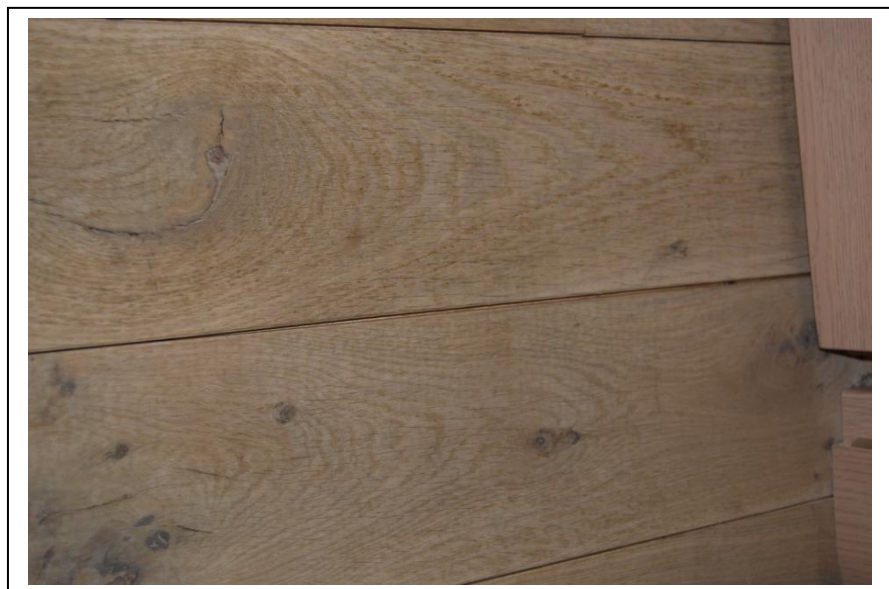
Φωτ. 5.

Η χρησιμοποιηθείσα ξυλεία έχει υποστεί λείανση και επιμελή πλήρωση (στοκάρισμα) των σημείων, στα οποία παρατηρούνται ραγάδες, κενά περιμετρικά από ρόζους είτε ραγάδες λόγω ρίκνωσης κατά την ξήρανση (Φωτ. 5).

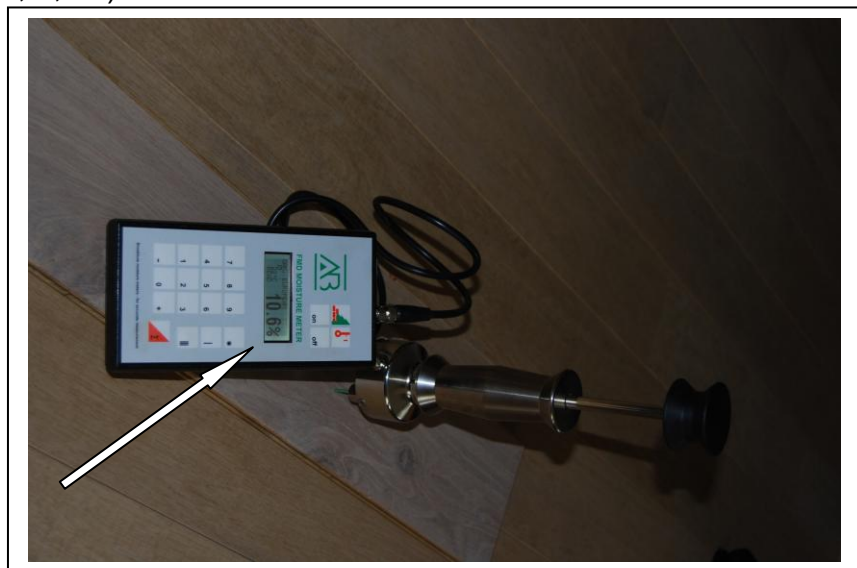
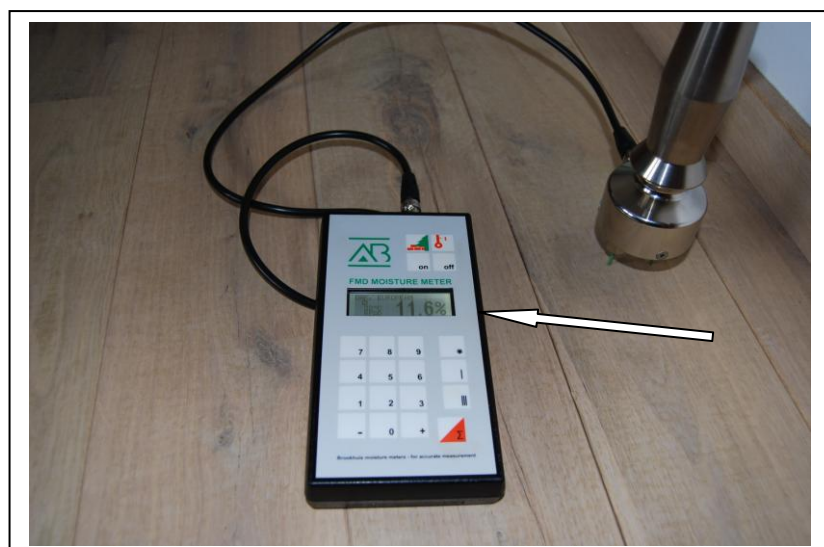
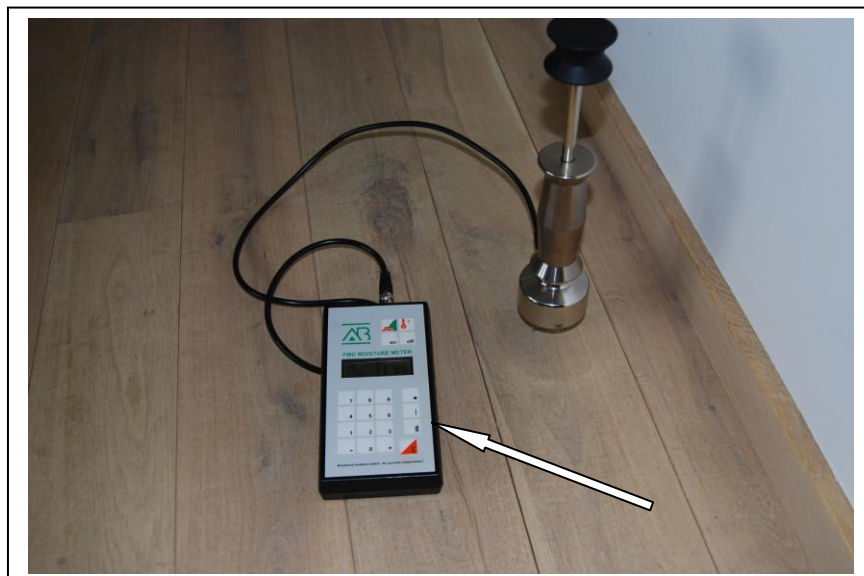
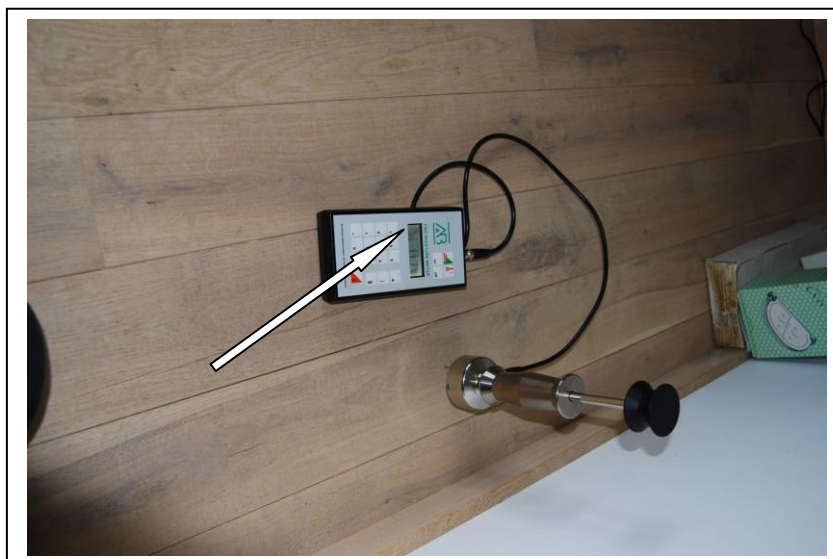
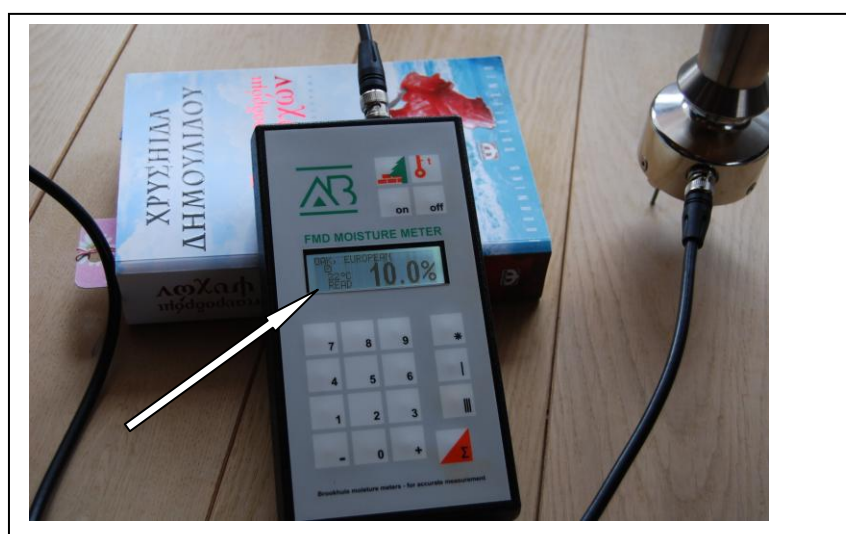
Το σημείο στο οποίο παρατηρήθηκε απόκλιση της υφιστάμενης κατάστασης από τις απαιτήσεις των προδιαγραφών και των Ευρωπαϊκών Προτύπων, σχετίζεται με την υφιστάμενη υγρασία του ξύλινου δαπέδου. Από τις μετρήσεις που έγιναν στο ξύλινο δάπεδο για τον υπολογισμό της υγρασίας του, χρησιμοποιώντας ηλεκτρικό υγρόμετρο με ακίδες (βάσει EN13183-2 MC Resistance method), βρέθηκε υγρασία στο ξύλο κυμαινόμενη από 10,0 – 11,8% (Φωτ. 6, 7, 8, 9, 10).

Βάσει του Προτύπου EN13226:2002, παρ. 5.3., «...μεμονωμένα στοιχεία πρέπει να έχουν υγρασία κατά την στιγμή της πρώτης αποστολής (ενν. από το εργοστάσιο παραγωγής) μεταξύ 7% και 11%». Στην προκειμένη περίπτωση η υγρασία σε πολλά στοιχεία του δαπέδου υπερβαίνει αισθητά το όριο των 11 % είτε κυμαίνεται γύρω από αυτό, παρότι έχουν περάσει ήδη αρκετοί μήνες όχι μόνο από την ημερομηνία πρώτης αποστολής, αλλά και από αυτήν ακόμη την ημερομηνία της τοποθέτησης. Σημειωτέον ότι οι μετρήσεις πραγματοποιήθηκαν στο τέλος του μηνός Ιουνίου 2010, ενώ – σύμφωνα με την ιδιοκτήτρια – η τοποθέτηση του πατώματος πραγματοποιήθηκε στο τέλος του 2009.

Δεδομένου ότι είχαν παρέλθει από την τοποθέτηση περίπου 7 μήνες και εκ του γεγονότος ότι πρόκειται για μια σύγχρονη κατοικία (με στεγανά ανοίγματα, κεντρική θέρμανση κλπ.) εκτιμούμε ότι η υγρασία του ξύλου κατά την τοποθέτησή του ήταν ακόμη μεγαλύτερη. Αυτό διαπιστώνεται σχετικά εύκολα και δια γυμνού οφθαλμού, παρατηρώντας τα στοιχεία του ξύλινου δαπέδου σήμερα. Εκείνο το οποίο διαπιστώνεται είναι ότι σε πολλά στοιχεία, έχει επέλθει ρίκνωση (δηλ. μείωση των αρχικών μεγεθών) λόγω απώλειας υγρασίας και μεταβολή διαστάσεων, με αποτέλεσμα:

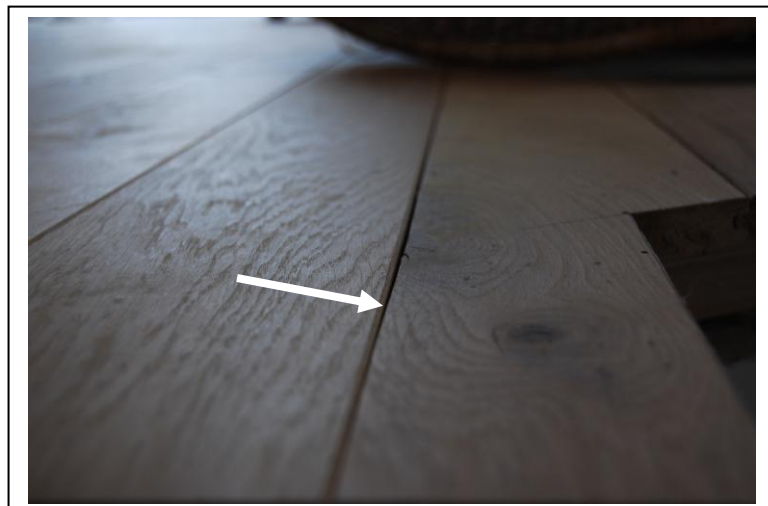
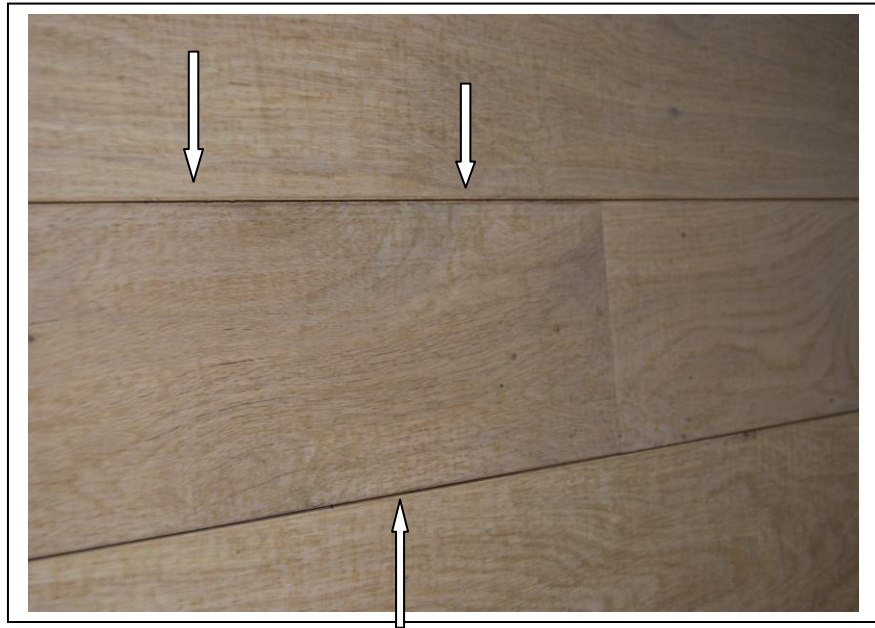
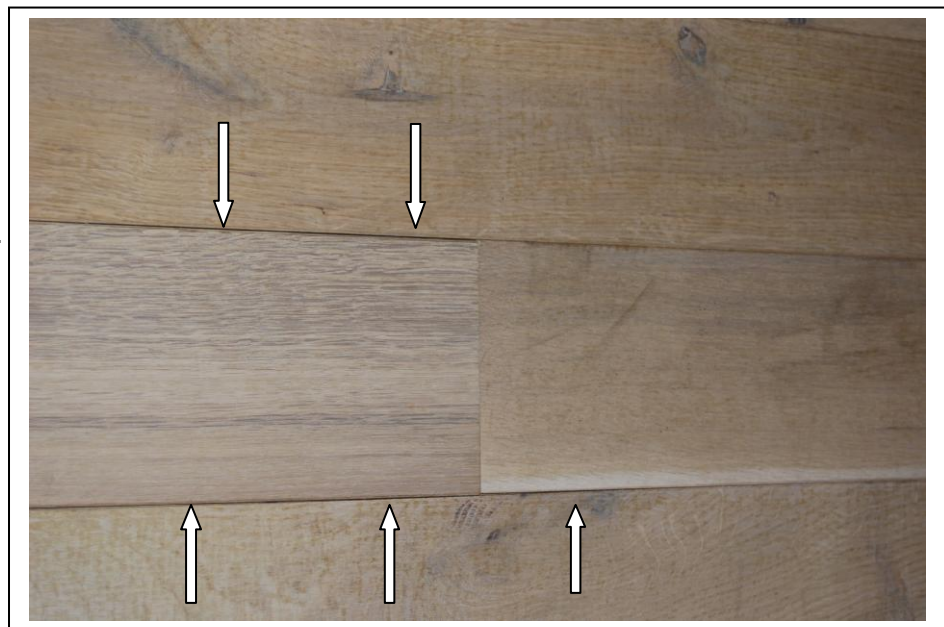
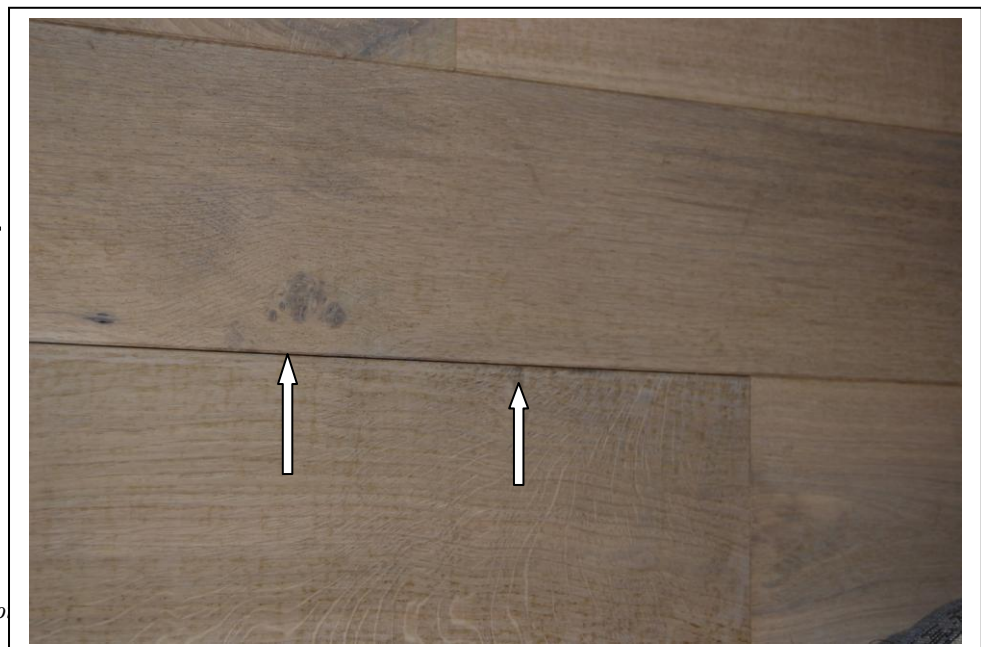
A) Η πλευρική συναρμογή πολλών στοιχείων έχει «*ανοίξει*» και τα γειτονικά στοιχεία εμφανίζουν κενά μεταξύ τους (Φωτ. 11, 12, 13, 14, 15).

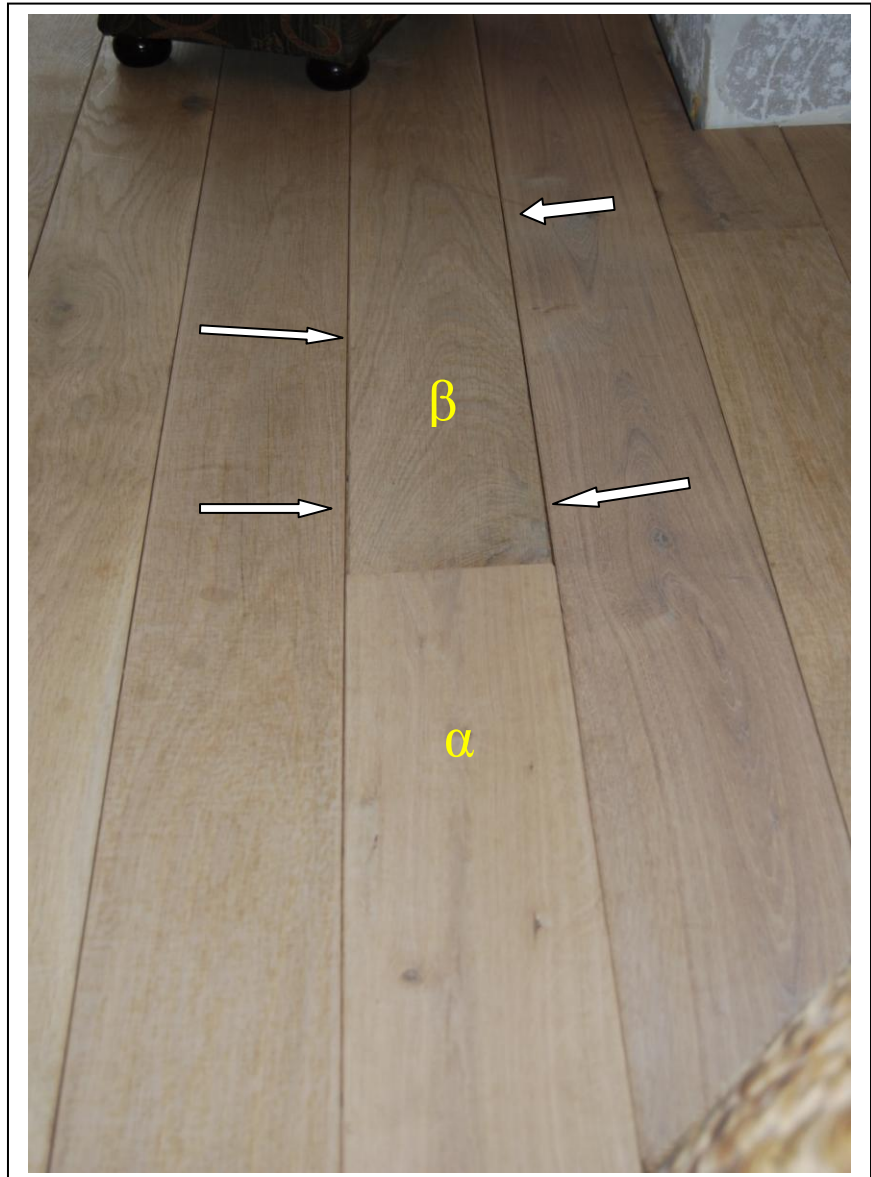
Φωτ. 15. Η σανίδα α έχει πολύ καλύτερη πλευρική συναρμογή με τις γειτονικές της σανίδες, σε σχέση με την σανίδα β η οποία ρικνώθηκε.

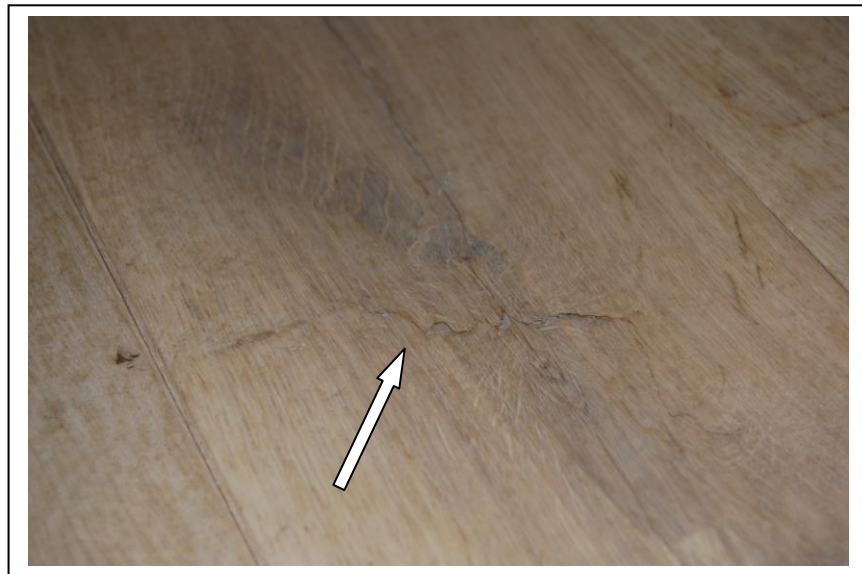
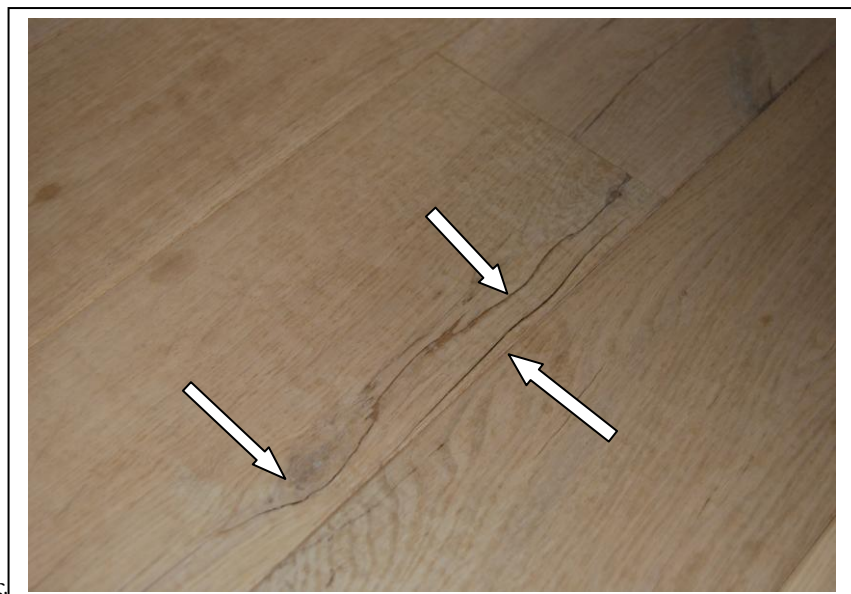
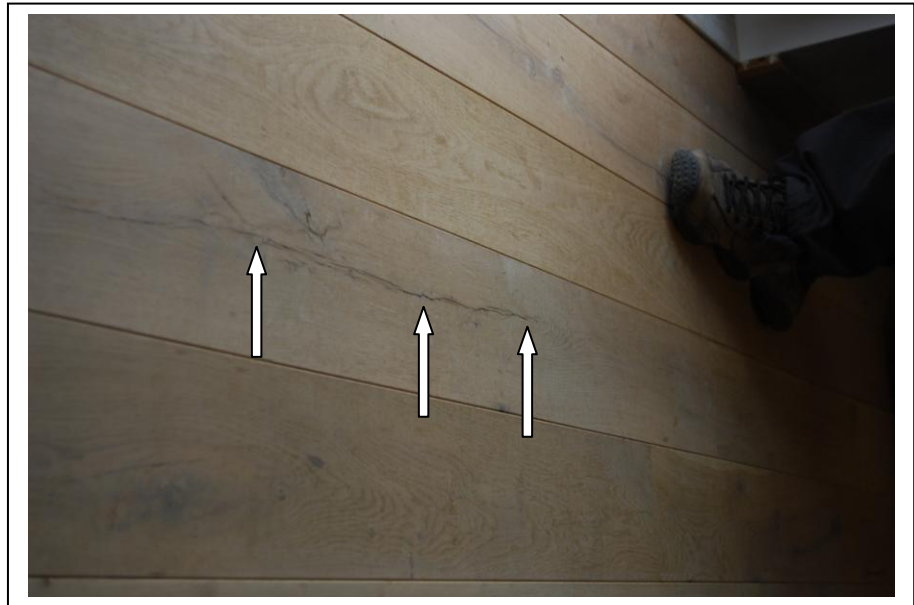
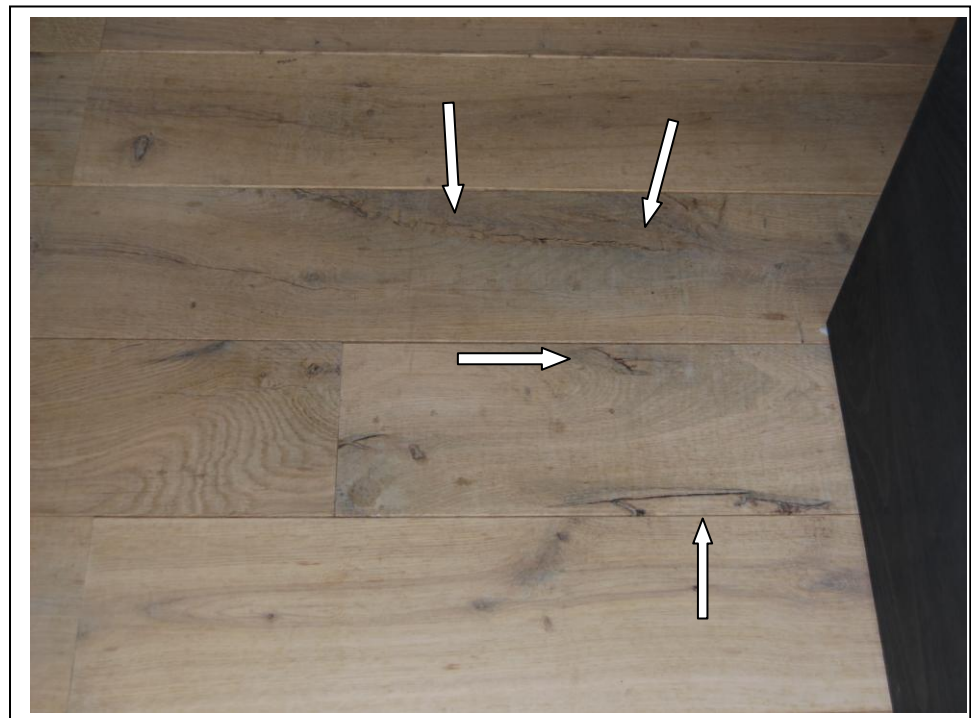
B) Σε αρκετά σημεία όπου προϋπήρχαν σφάλματα δομής του ξύλου, όπως αναφέρθηκε παραπάνω, με τη ρίκνωση που επήλθε - λόγω της απώλειας υγρασίας - αυτά αποκολλήθηκαν από τα περιβάλλοντα στοιχεία του ξύλου είτε εμφάνισαν ραγαδώσεις (Φωτ. 16, 17, 18, 19). Το αποτέλεσμα, τεχνικά και αισθητικά, κρίνεται ως ανεπίτρεπτο. Αντίστοιχα στοιχεία ξύλινων δαπέδων που εμφανίζουν τέτοιο πρόβλημα κατά την ποιοτική διαλογή στο εργοστάσιο παραγωγής των παρκέτων, απορρίπτονται. Εφόσον τέτοιο

πρόβλημα παρουσιαστεί κατά την τοποθέτηση, τα στοιχεία επίσης απορρίπτονται είτε τοποθετούνται μεν αλλά στη συνέχεια ξανατρίβονται και στοκάρονται ώστε να καλυφθεί το σφάλμα, υπό τον όρο ότι η ξυλεία είναι πλέον ξηρή. Στην προκειμένη περίπτωση έχουμε μια τεχνικά σωστή κατασκευή, όμως είναι εμφανές ότι τα προβλήματα εκδηλώθηκαν μετά την τοποθέτηση, προφανώς λόγω της εκρόφησης της πλεονάζουσας υγρασίας. Η περίπτωση να έγινε προσρόφηση υγρασίας από το ξύλο μετά την τοποθέτηση και στη συνέχεια μερική εκρόφηση θα πρέπει να απορριφθεί, διότι σε μια τέτοια περίπτωση θα είχαμε διογκώσεις και τοπικές παραμορφώσεις, ανυψώσεις του δαπέδου και αποκολλήσεις από το υπόστρωμα.

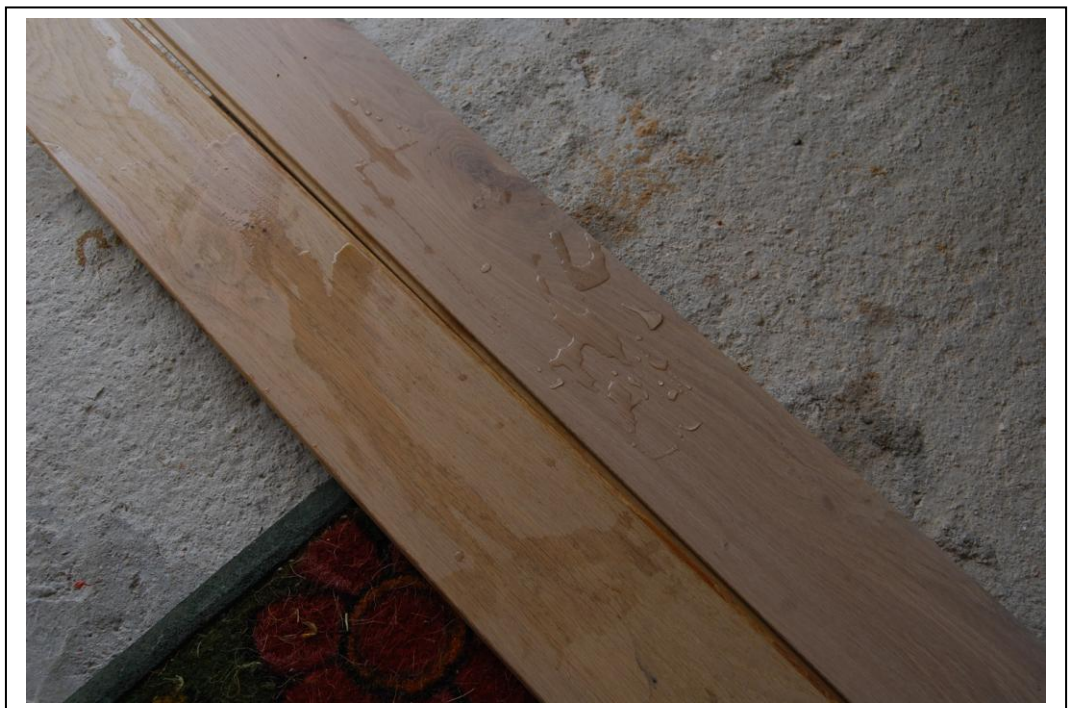
Μετά από μια απλή δοκιμή διαβροχής ορισμένων ξύλινων στοιχείων από τα πλεονάσματα της κατασκευής, διαπιστώσαμε ότι ορισμένα στοιχεία έχουν υποστεί φινίρισμα με διαφανές, υδραπωθητικό υλικό, ενώ άλλα στοιχεία όχι (Φωτ. 20, 21).

Φωτ. 20. Το νερό στο ξύλινο στοιχείο προς τα δεξιά δεν απορροφάται, διότι η επιφάνειά του έχει υποστεί επεξεργασία με κάποιο υλικό επικάλυψης. Αντίθετα, στο αριστερό στοιχείο απλώνει και τελικά απορροφάται πολύ γρήγορα.

Το γεγονός αυτό τα καθιστά ευάλωτα σε πάσης φύσεως υλικά, όπως είναι νερό, απορρυπαντικά, λάδια κλπ.
