ΤΜΗΜΑ ΣΧΕΔΙΑΣΜΟΥ & ΤΕΧΝΟΛΟΓΙΑΣ ΞΥΛΟΥ & ΕΠΙΠΛΟΥ
Γρίβα 11, Τ.Κ. 43100, Καρδίτσα

ΕΡΓΑΣΤΗΡΙΟ ΕΠΙΣΤΗΜΗΣ & ΤΕΧΝΟΛΟΓΙΑΣ ΞΥΛΟΥ

Καρδίτσα, 28-11-2016

ΕΚΘΕΣΗ ΑΞΙΟΛΟΓΗΣΗΣ ΞΥΛΙΝΩΝ ΚΑΤΑΣΚΕΥΩΝ

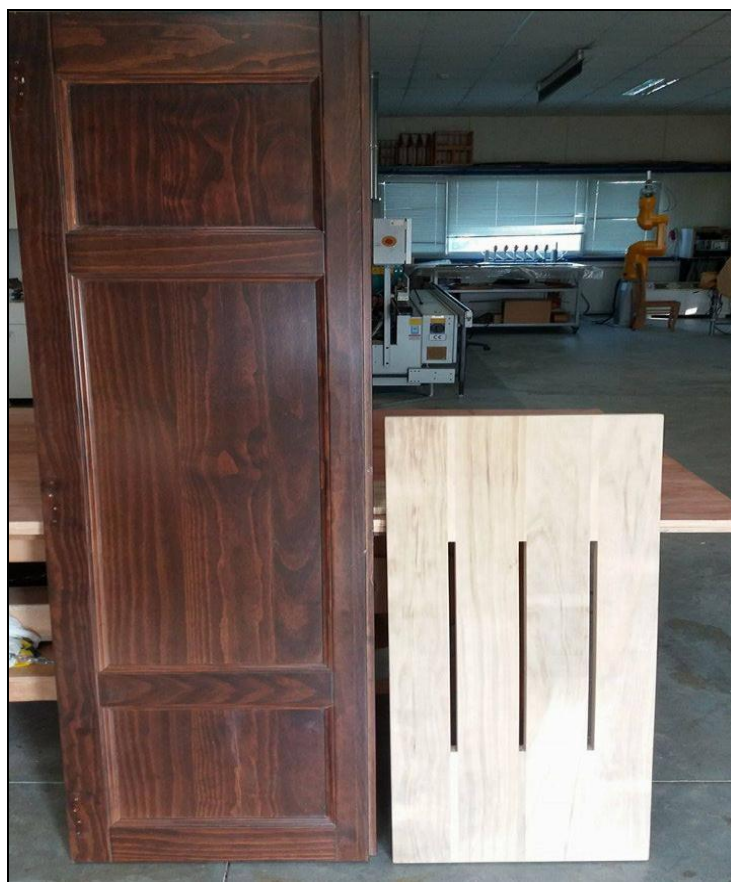
Εικ. 1. Τα δύο δείγματα ξύλινων κατασκευών που αποστάλθηκαν στις 23-11-2016

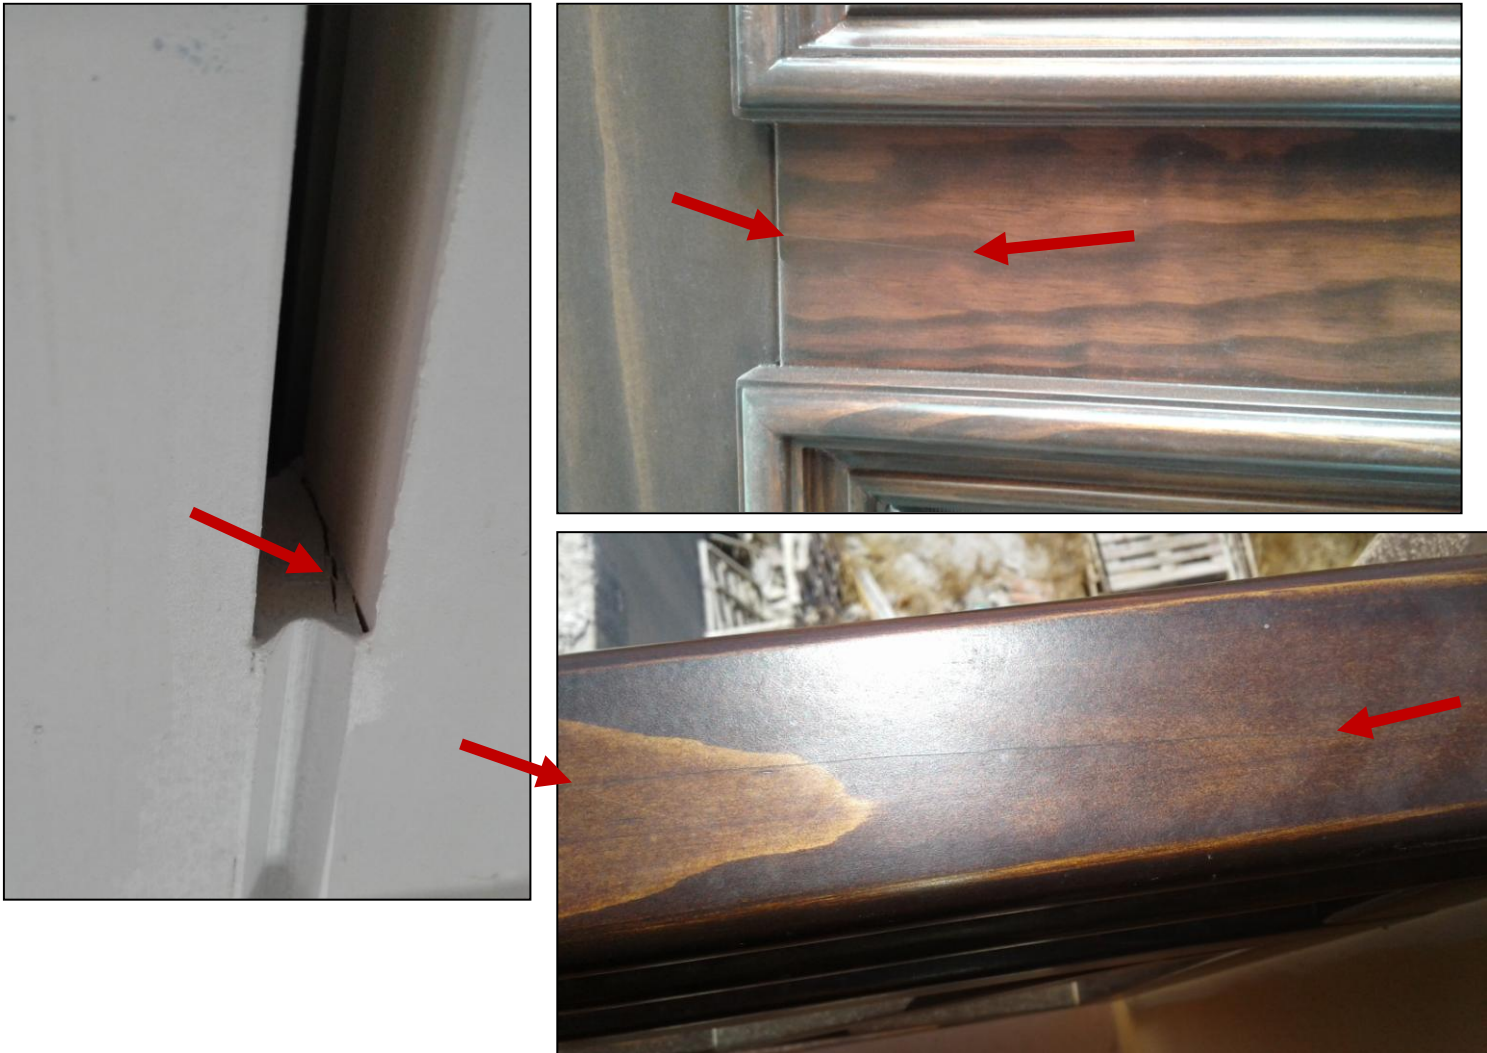
Ενδεικτικά παρακάτω φαίνονται 3 φωτογραφίες (Εικ. 2, 3, 4) από λάθη/σφάλματα σε τελικά προϊόντα της επιχ/σης, όπως μας στάλθηκαν με ηλεκτρονικό ταχυδρομείο, και στις οποίες φαίνονται χαρακτηριστικά [REDACTED], που έγιναν, κατά δήλωση του [REDACTED], σε λίγο χρόνο μετά την τελική τοποθέτησή τους σε οικία. Αυτά σαφώς και προκάλεσαν μια αισθητική υποβάθμιση.

Εικ. 2, 3, 4. Ξύλινα στοιχεία κατασκευών με ενδεικτικά σχισίματα / 'ανοίγματα'

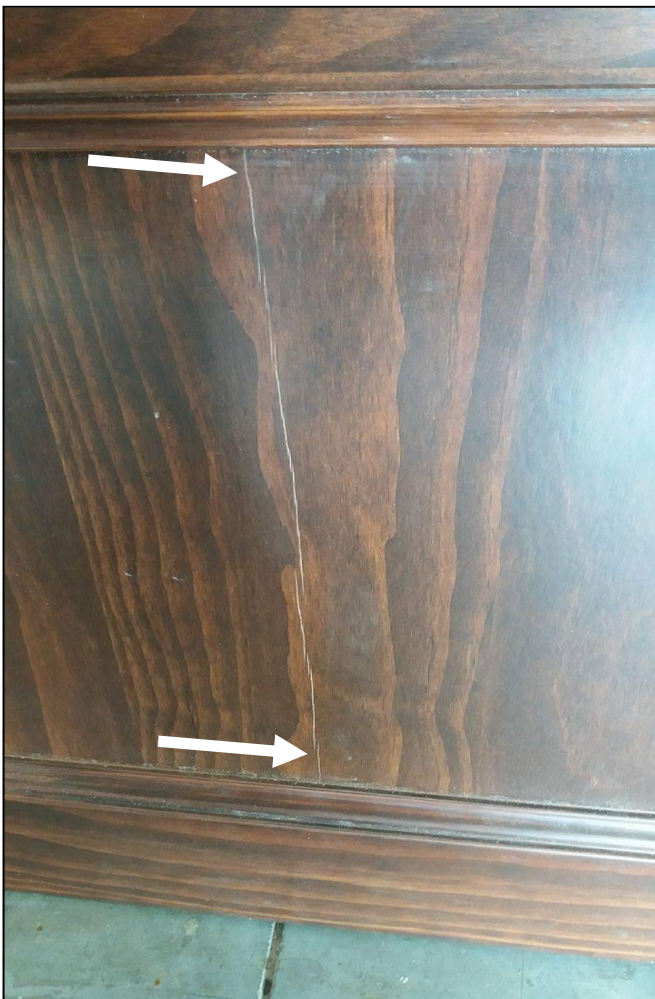
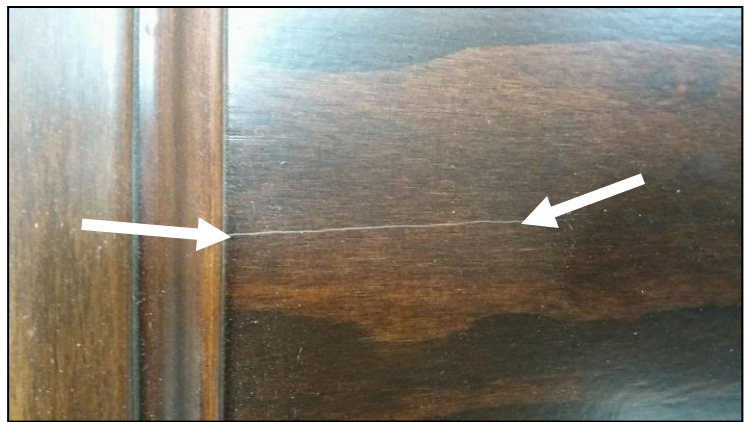
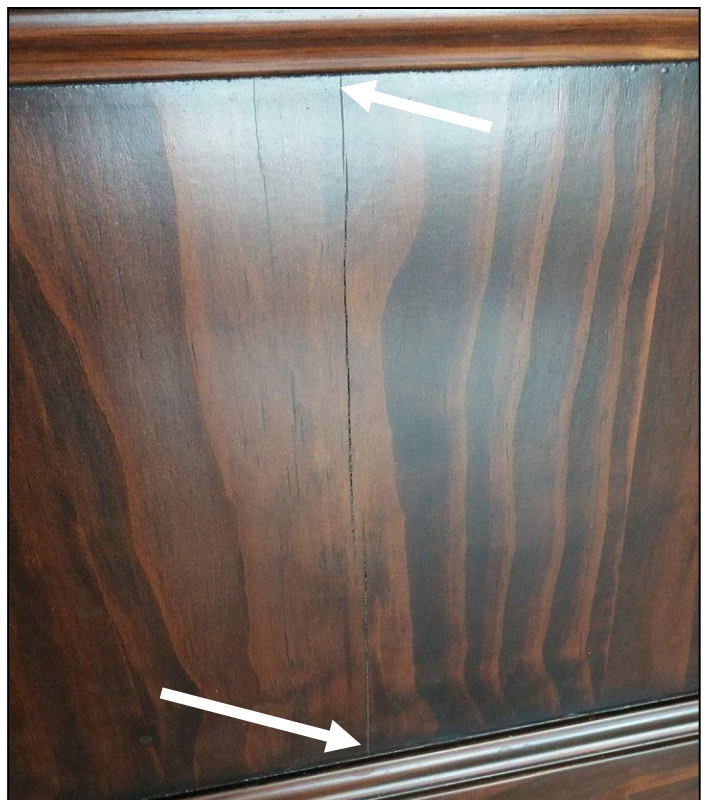
Ο μελετητής εξέτασε αρχικά μακροσκοπικά τα δείγματα Α και Β όπως παραλήφθησαν. Για το δείγμα Β δεν έγινε κάποια αρνητική αξιολόγηση πέραν του γεγονότος ότι μελετήθηκε ο τρόπος συγκόλλησής του (*πλευρικός*) και ο τύπος τομών που έφερε. Για το **δείγμα Α**, ωστόσο, που ήταν *φύλλο* από ένα ξύλινο κούφωμα διαπιστώθηκε εμφανώς ότι είχε σχισίματα αρκετά, ιδίως στους νταμπλάδες του, και μάλιστα [REDACTED]. Επίσης χαρακτηριστικά (Εικ. 5, 6, 7) στον ξύλινο νταμπλά, οι *ραγαδώσεις* αυτές ήταν επιμήκειες σε όλο το μήκος (ήτοι: μήκη 15 έως 25cm, και φάρδους <1mm). Γενικά, τα *σχισίματα* που παρατηρήσαμε είχαν όλα πάρα πολύ μικρό φάρδος, δηλ. 0,5-0,8mm.

Εικ. 5, 6, 7. Τα επιμήκη σχισίματα στους νταμπλάδες του ξύλινου κουφώματος.

Πρόσθετα για το ζήτημα γνωμάτευσε ο συνεργάτης μέλος ΕΔΙΠ [REDACTED]: «Οι ξύλινοι μονοκόμματοι νταμπλάδες σε ξύλινα κουφώματα αποτελούν συνεχές πρόβλημα και θέμα κατά την κατασκευή, ιδίως οι φαρδύβεννοι. Ωστόσο στην περίπτωση που είδα, δεν φταίει ο μάστορας / κατασκευαστής αλλά είναι από το ίδιο το ξύλο». Η κυρίαρχη αιτιολόγηση συνεπώς σχετίζεται είτε με την υγρασία του ξύλου [REDACTED].

α) Το παρόν να προσκομιστεί στην προμηθεύτρια εταιρεία της ξυλείας αυτής, να λάβει γνώση, και να γίνει μια στενή συνεργασία και συζήτηση επί τούτου. **Προτείνουμε αποζημίωση της ξυλείας αυτής, από την προμηθεύτρια εταιρεία.** **β)** Η εταιρεία που σας προμηθεύει αυτή την ξυλεία θα μπορούσε να σας συστήσει κόλληση με ρητινικό σύστημα και σχετική βαφή, στα σημεία των σχισμάτων. *Ίσως θα πρέπει να γίνεται (ειδικά για τους φαρδύβεννους νταμπλάδες), οπτικός ποιοτικός έλεγχος μετά τη ραμποτέζα.* **γ)** Εικασία της μελέτης αυτής είναι ότι πριστά [REDACTED] με [REDACTED] (δηλ. ποιότητας Β' και Γ' από την παραγωγική βιομηχανία) παρεισέφρησαν στη συγκεκριμένη παρτίδα ξυλείας με τα γνωστά, *αρνητικά αποτελέσματα* ή, ίσως ήταν από μία ελαττωματική παρτίδα. [REDACTED]. **δ)** Η χρήση Α' ποιότητας ξυλείας [REDACTED] δεν εγκυμονεί κινδύνους όσον αφορά: φουσκώματα από υγρασία, σήψη από μύκητες, προσβολή από ξυλοφάγα έντομα, μαυρίσματα ή κυανώσεις ή μούχλα, γήρανση από την UV, κ.α. Αυτό διαπιστώνεται από: α) ίδιες μελέτες του εργαστηρίου μας, αλλά και β) από τη διεθνή βιβλιογραφία πειραματικών μελετών που έχουν γίνει από πολλά διεθνή ινστιτούτα και εργαστήρια τεχνολογίας ξύλου. Απεναντίας, [REDACTED] για εξωτερικές ξύλινες ή μικτές κατασκευές, με βάση τα διαθέσιμα έως σήμερα στοιχεία.
