ΠΑΝΕΠΙΣΤΗΜΙΟ ΘΕΣΣΑΛΙΑΣ

Καρδίτσα, 07/08/2020

ΤΕΧΝΙΚΗ ΕΚΘΕΣΗ

Η παρούσα τεχνική έκθεση συντάχθηκε κατόπιν αιτήματος της εταιρείας **ΞΥΛΟΪΩΝΙΚΗ - Σ.ΣΤΕΦΑΝΙΔΗΣ & ΣΙΑ ΕΕ** που εδρεύει στην οδό Μαγνησίας 1, Ιωνία Ν. Θεσσαλονίκης, για την εξέταση παραληφθέντος φορτίου ξυλείας, ήτοι 487 πριστών Ιroκο συνολικού όγκου 27,1m³ σύμφωνα και με το τιμολόγιο της εταιρείας [REDACTED], με ημερομηνία 20/11/2019.

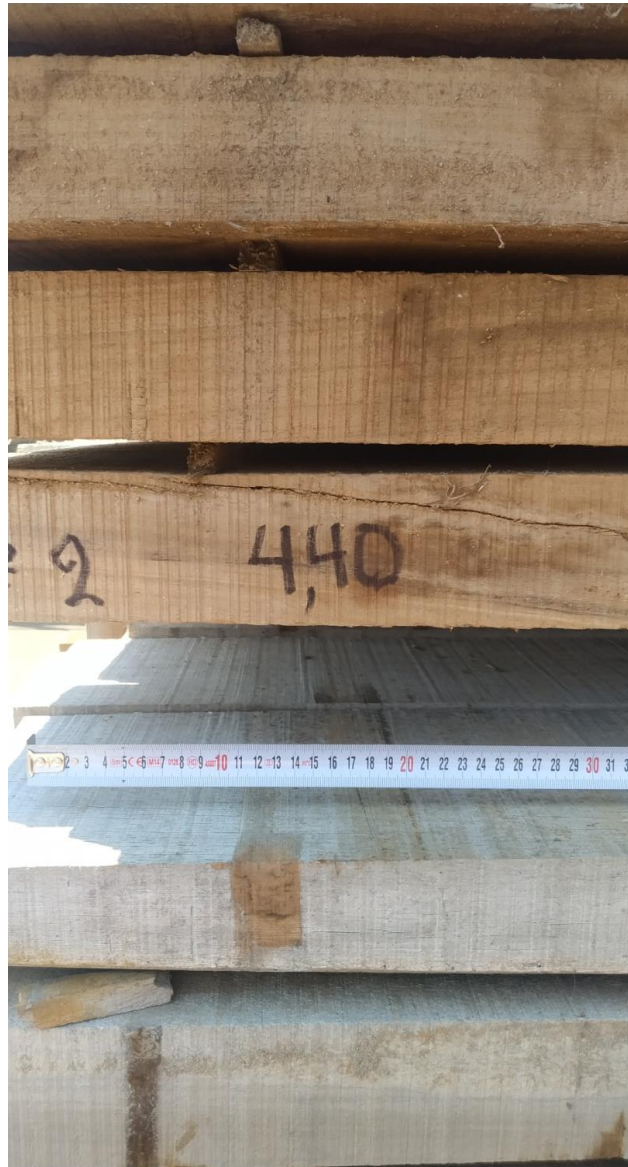
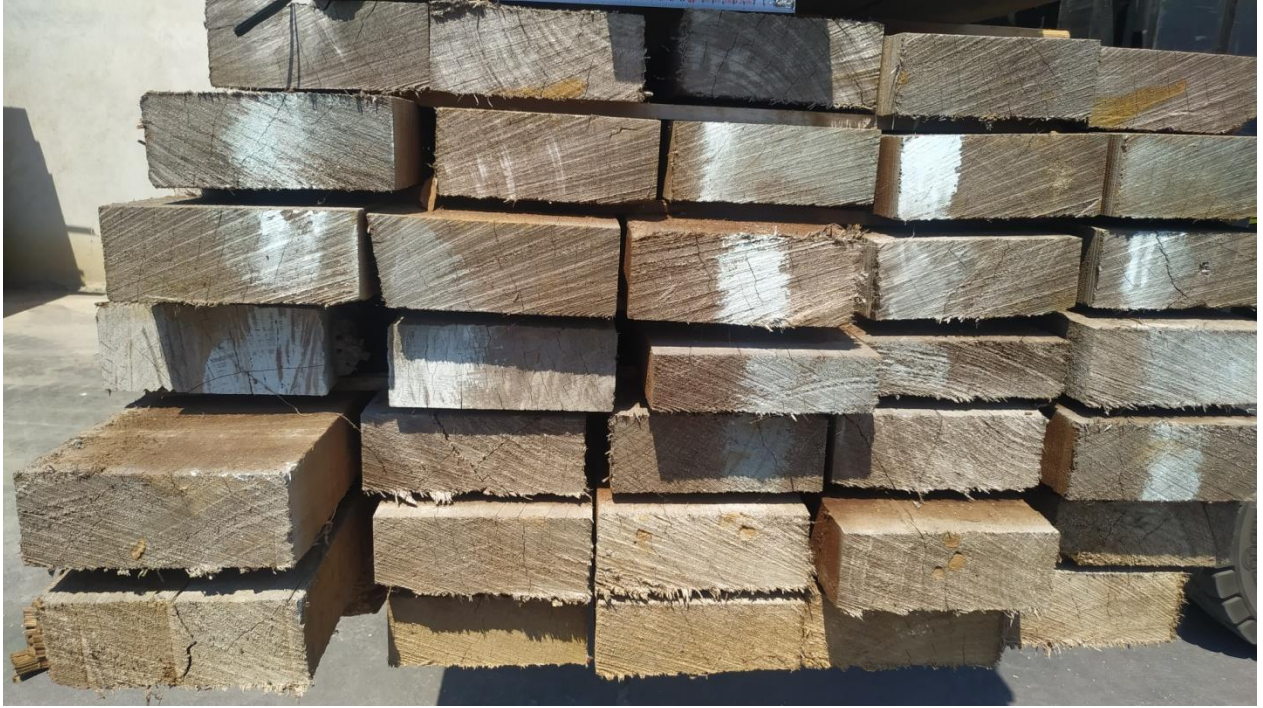
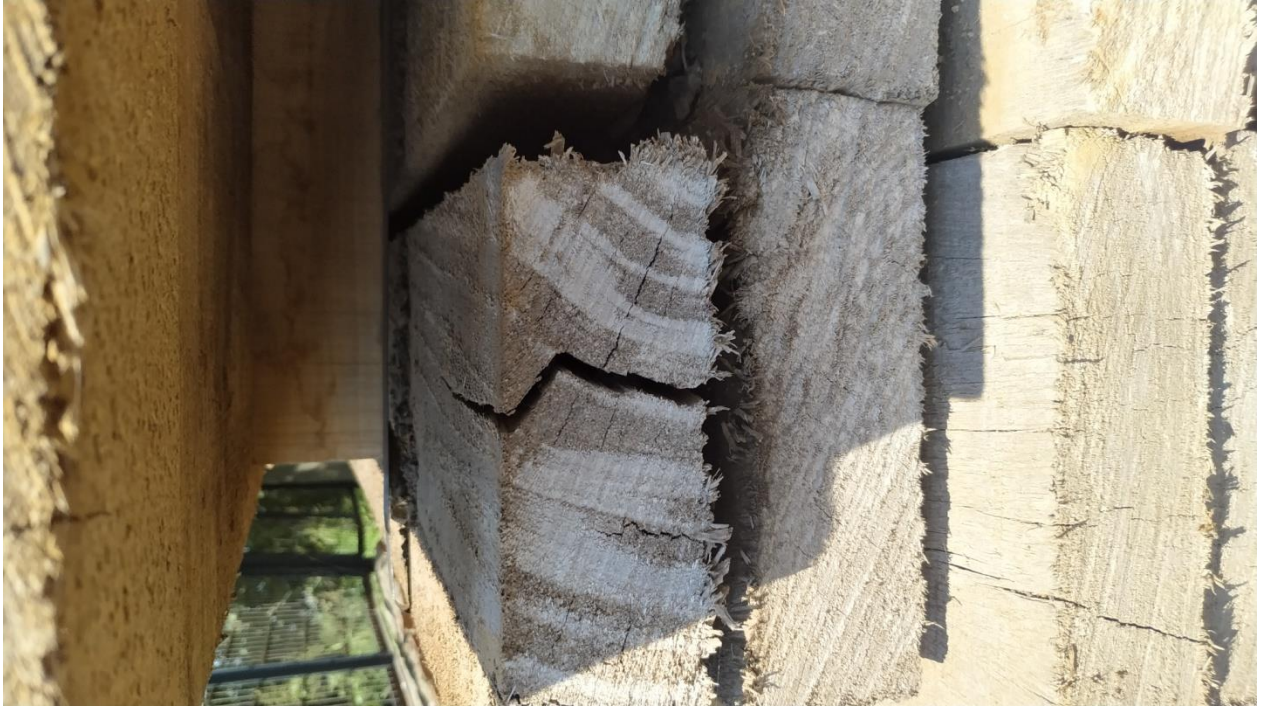
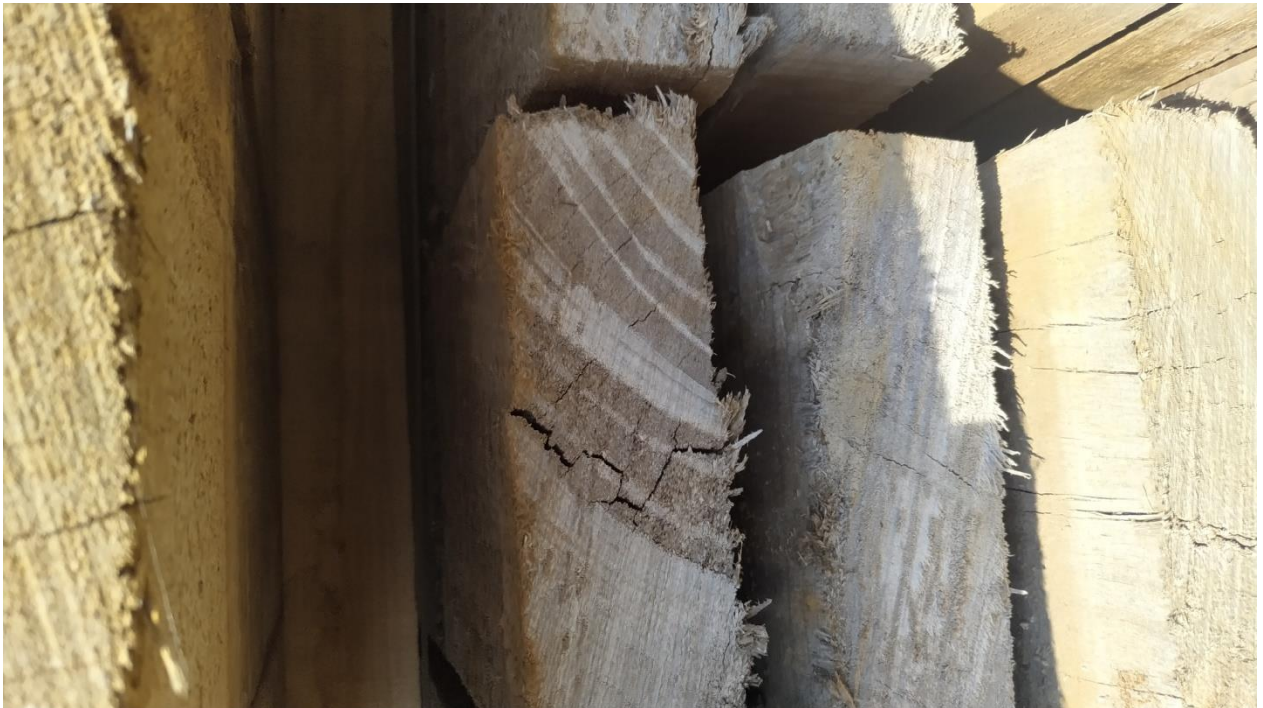
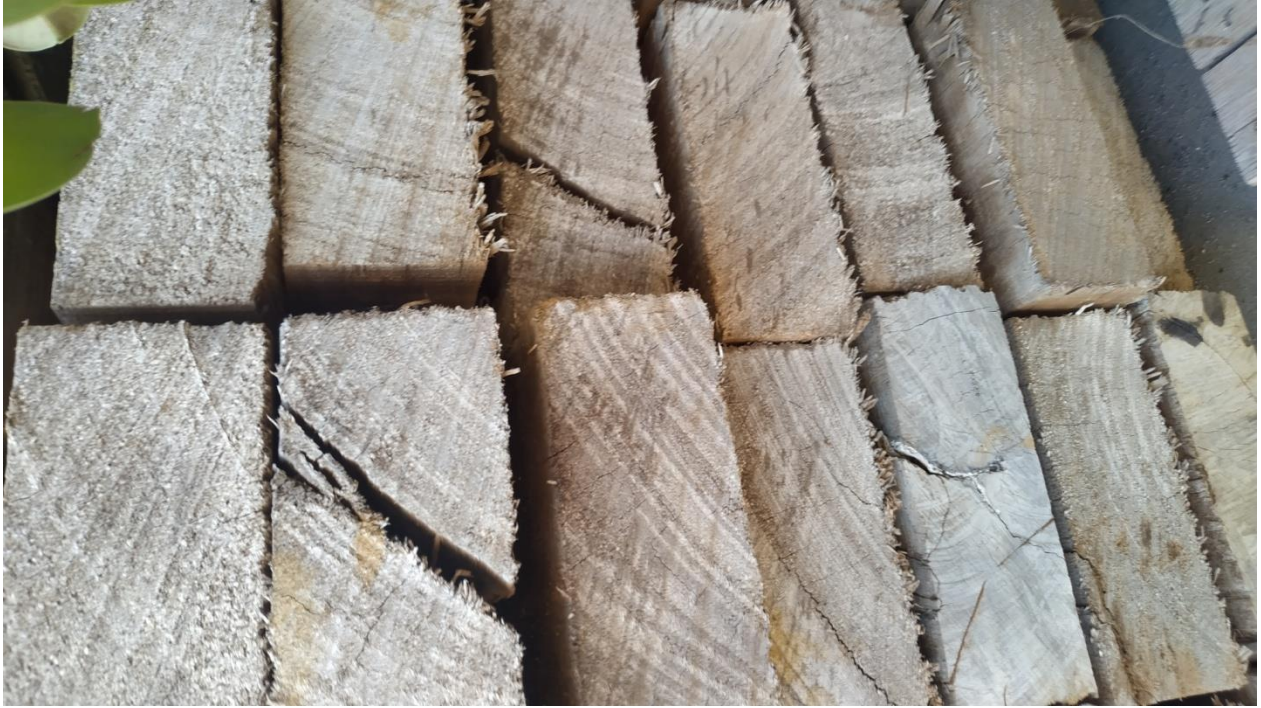
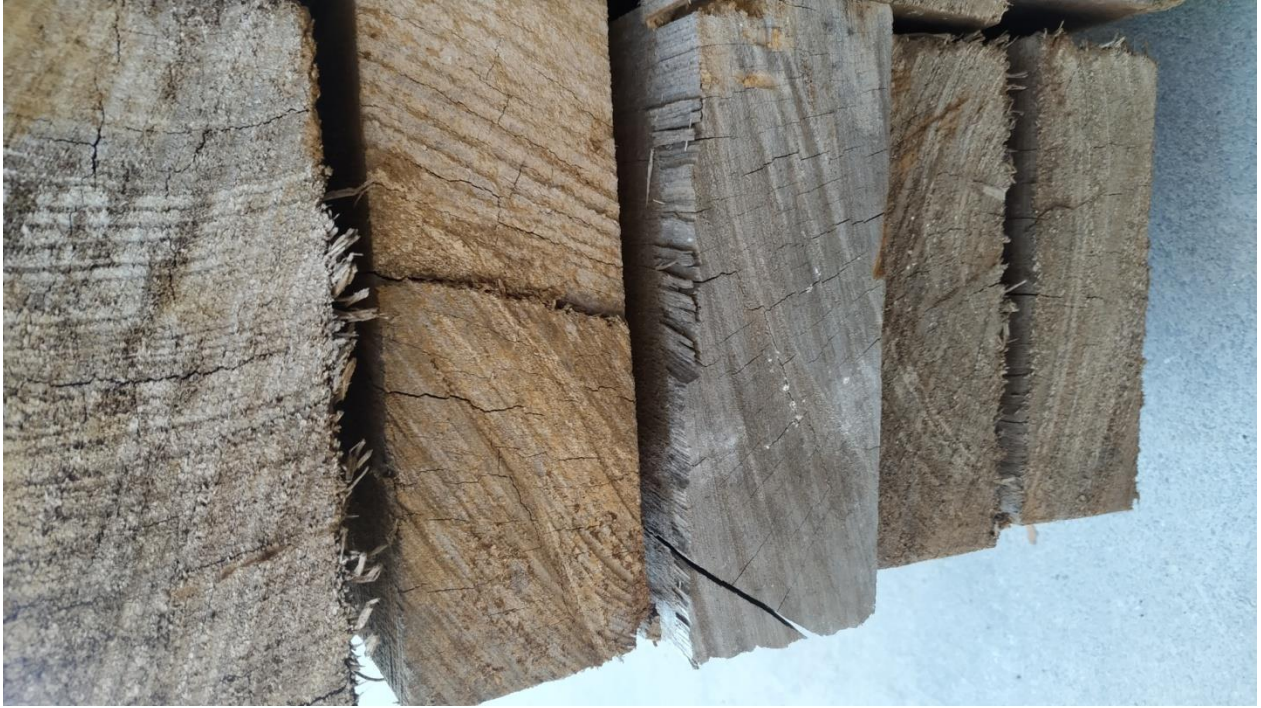
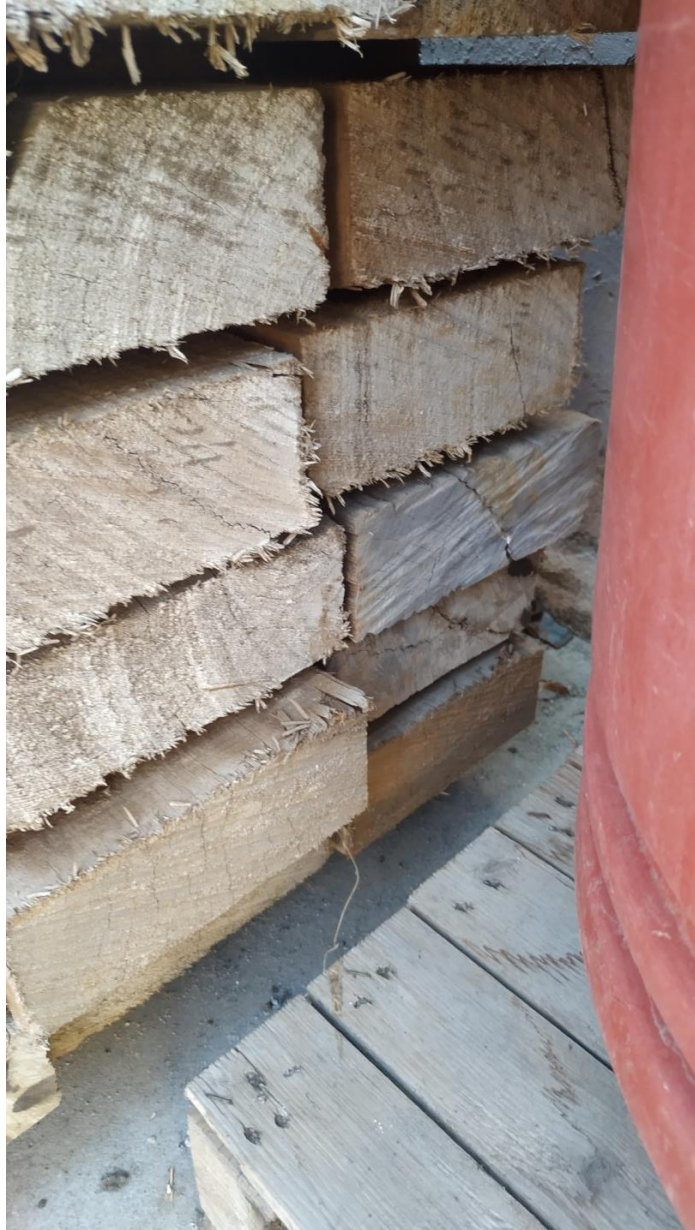
- Σε ότι αφορά τα σφάλματα ξήρανσης, προσδιορίστηκαν δειγματοληπτικά περιεχόμενες υγρασίες από 25 έως και 85% γεγονός που (όπως αναφέρεται και παραπάνω) ενισχύει την πιθανότητα εμφάνισης νέων προσβολών. Σε αρκετά εκ των πριστών διαπιστώθηκε η ύπαρξη διαμπερών και πολύ έντονων ραγαδώσεων (Εικόνες 1, 4, 20-24, 26). Επιπλέον παρατηρήθηκαν και περιπτώσεις αποκόλλησης δακτυλίων (Εικόνα 25) όπως και πριστά με έντονη στρέβλωση οφειλόμενη σε ανεπαρκή στοίβαξη κατά την ξήρανση (Εικόνα 32).

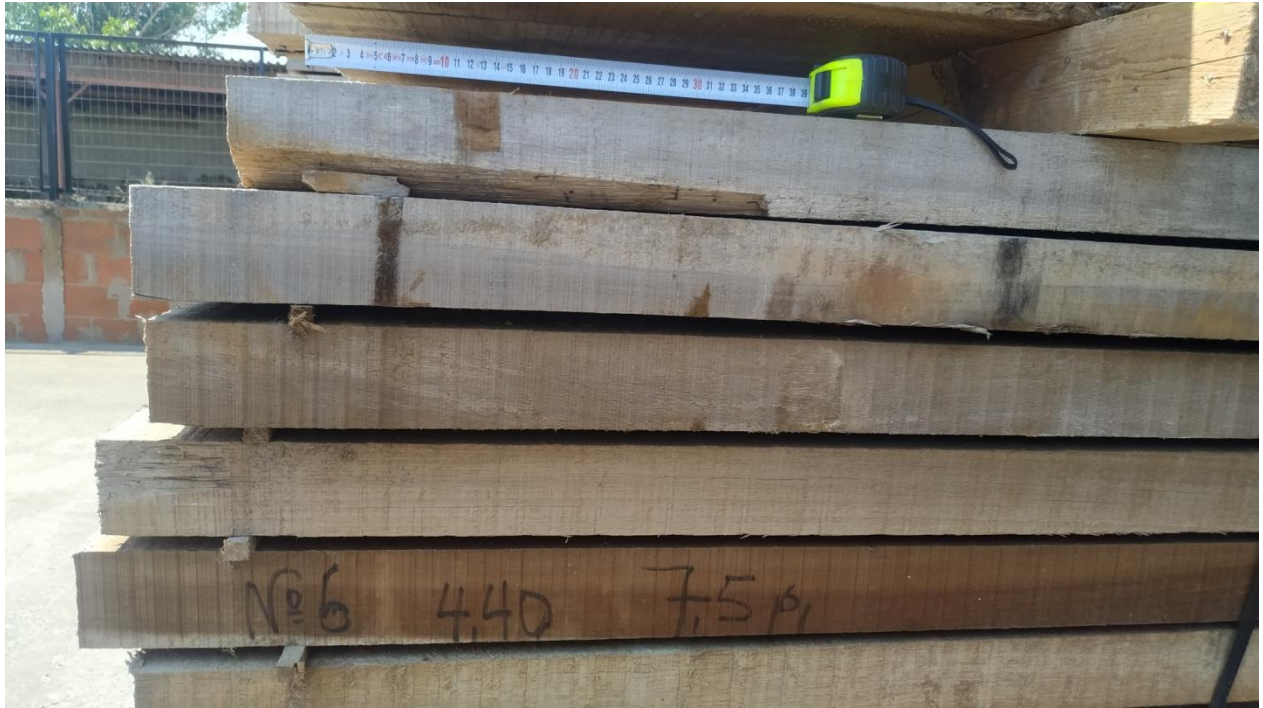
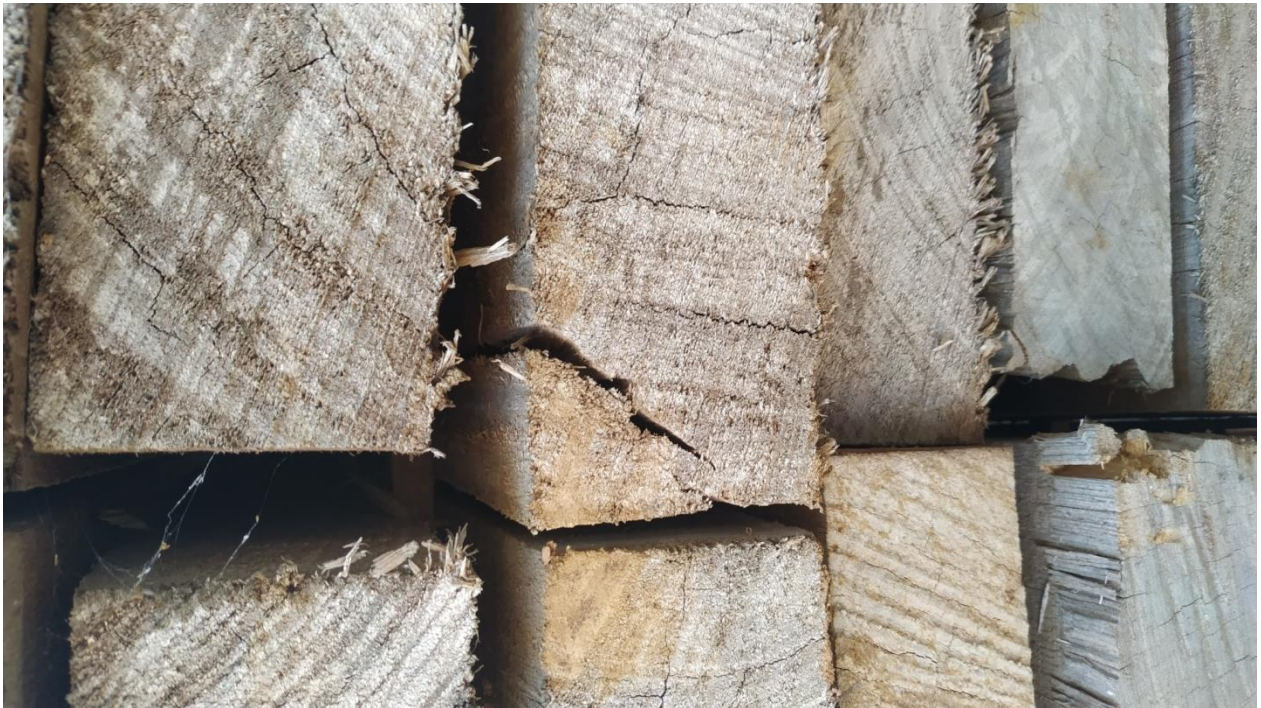
- Παρατηρήθηκαν επίσης σφάλματα κατεργασίας όπως σημαντικές αποκλίσεις από την πρισματικότητα (λειψάδες και άλλες ανωμαλίες διαστάσεων) (Εικόνες 2, 23) και από το ονομαστικό πάχος των 75mm (Εικόνες 18, 19, 35, 36).

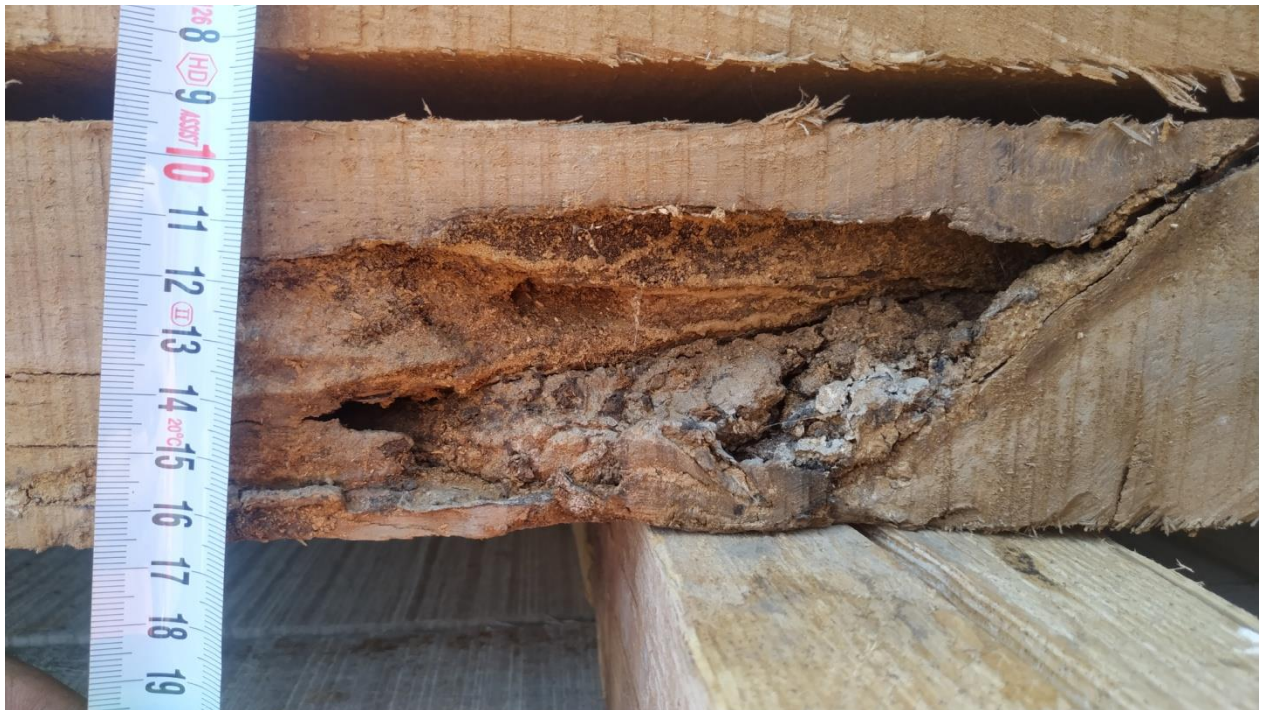
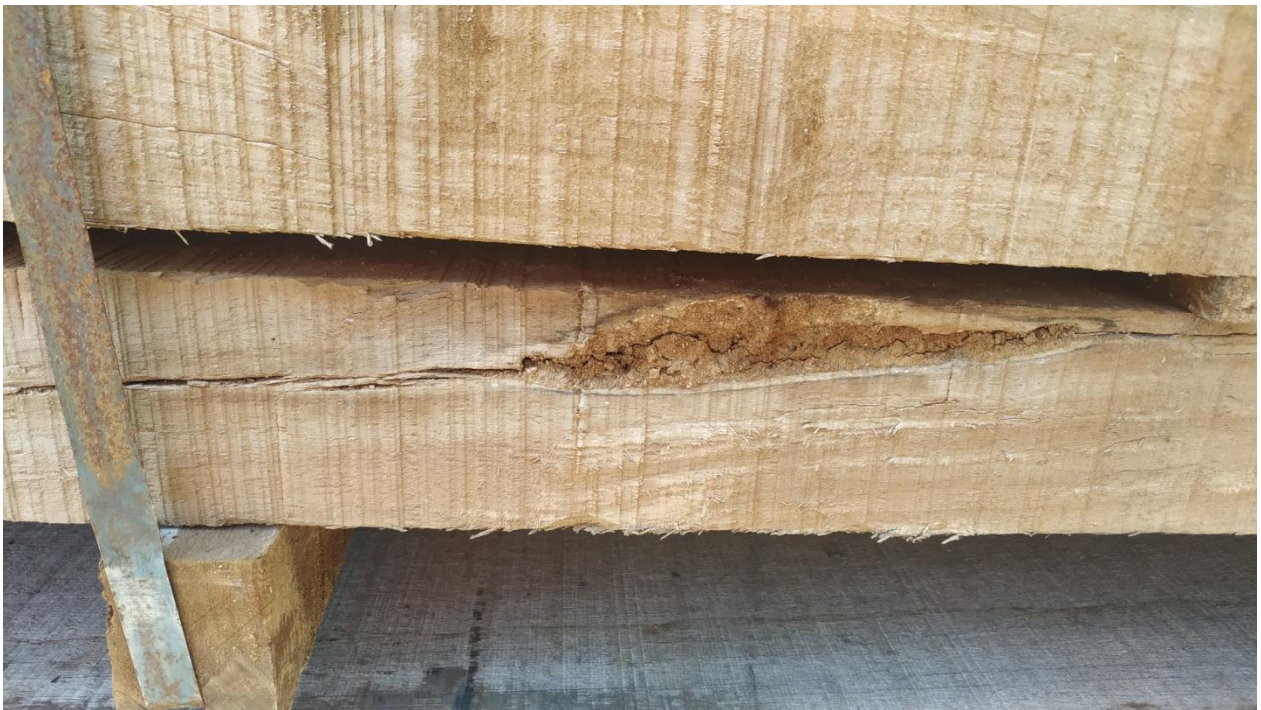
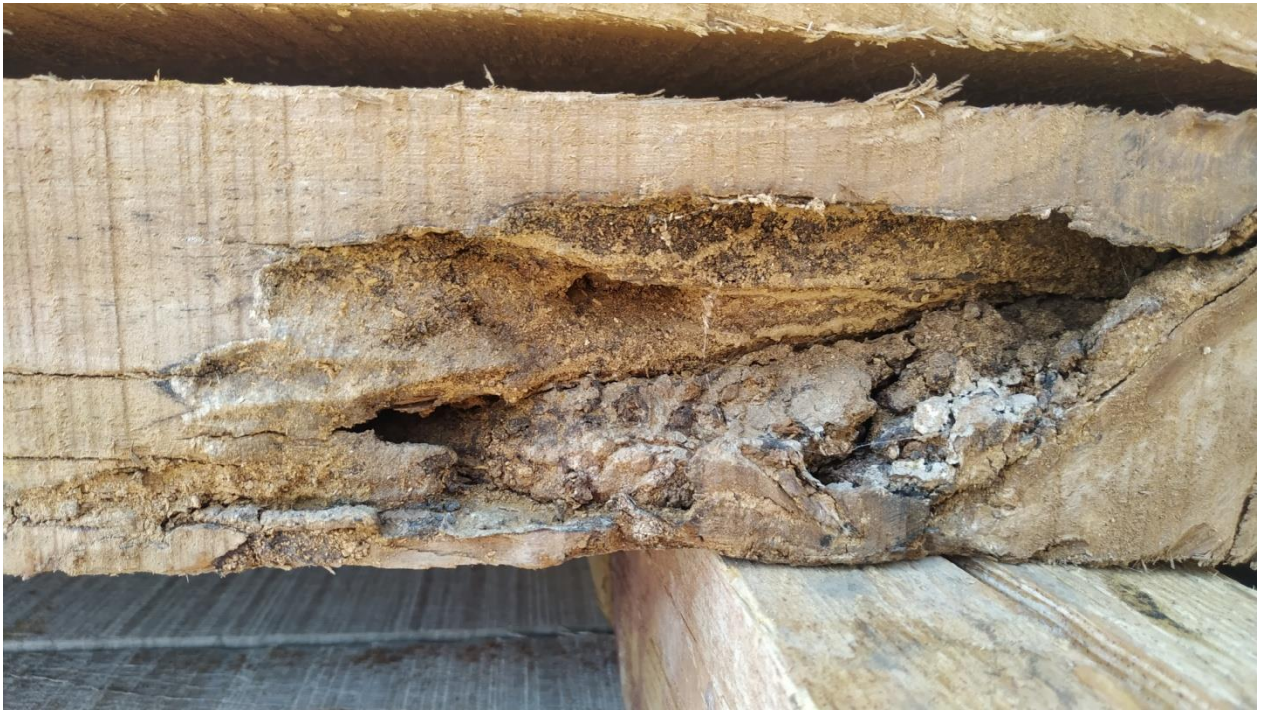
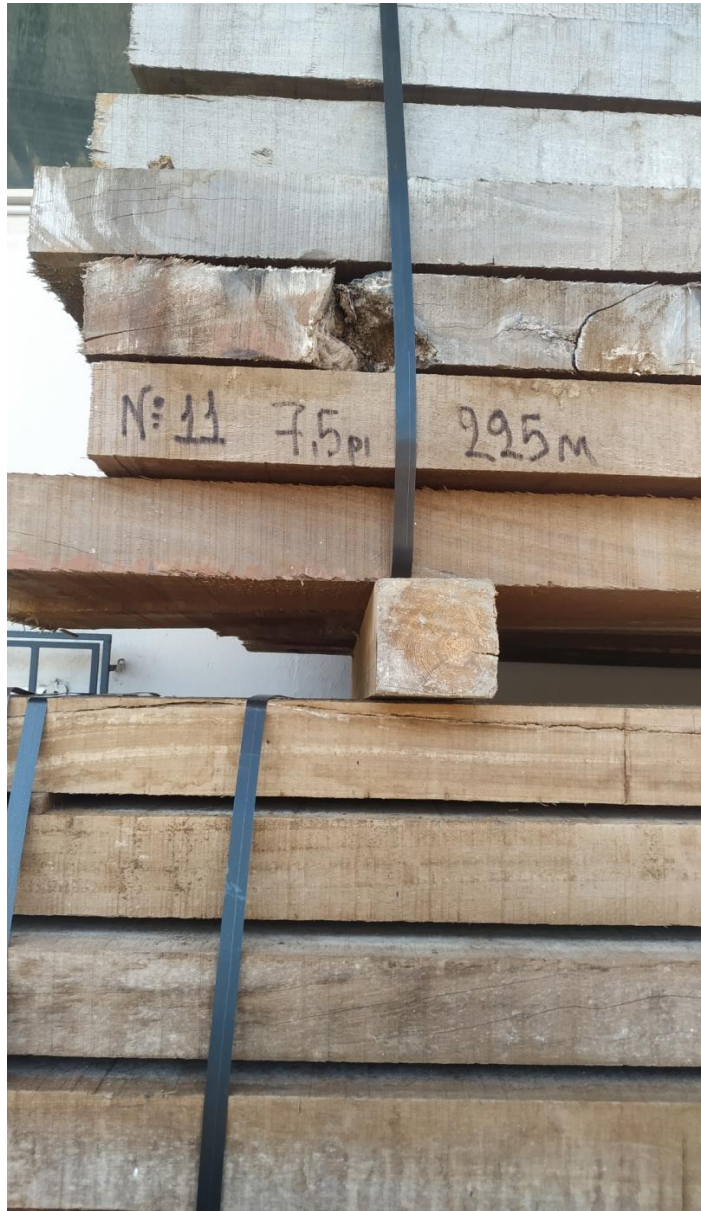
- Σε κάποια εκ των πριστοτεμαχίων βρέθηκαν σημαντικά φυσικά σφάλματα δομής όπως ρόζους διαμέτρου μεγαλύτερης από το πάχος των πριστών (Εικόνα 25), εγκλείσματα φλοιού (Εικόνες 3, 11, 15, 27) και εγκοιλώσεις σε μια εκ των οποίων βρέθηκαν υπολείμματα αυγών και περιπτώματα πτηνού (Εικόνες 12, 13, 14). Τα σφάλματα αυτά προφανώς δε συνάδουν με την αναφερόμενη στο σχετικό τιμολόγιο αγοράς ποιότητα FAS η οποία σύμφωνα με τη σχετική βιβλιογραφία αντιστοιχεί στην υψηλότερη ποιότητα πριστής ξυλείας.

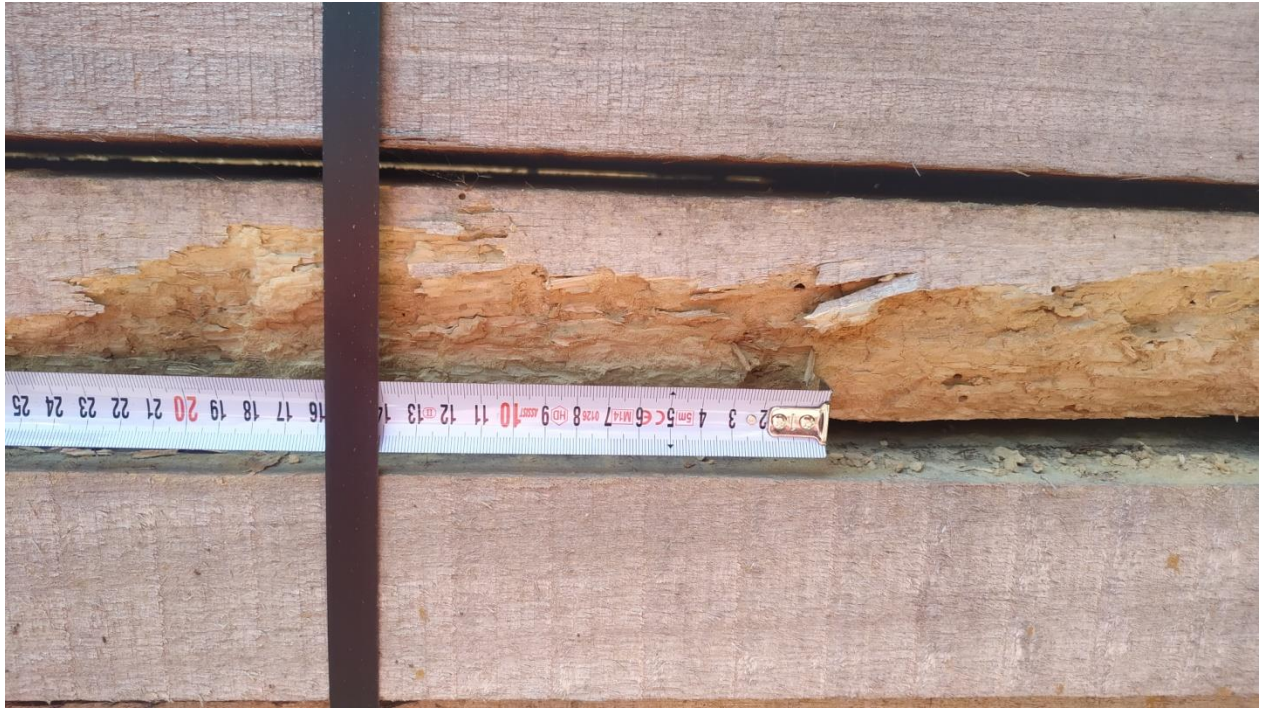
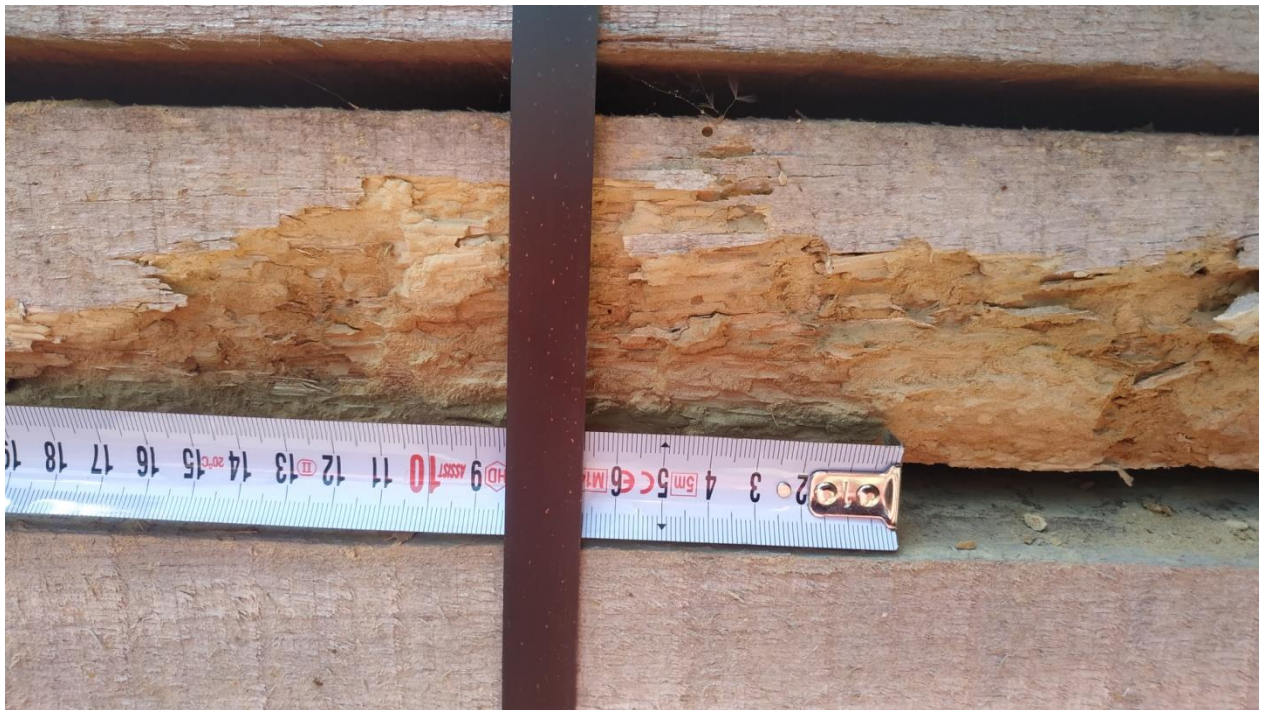
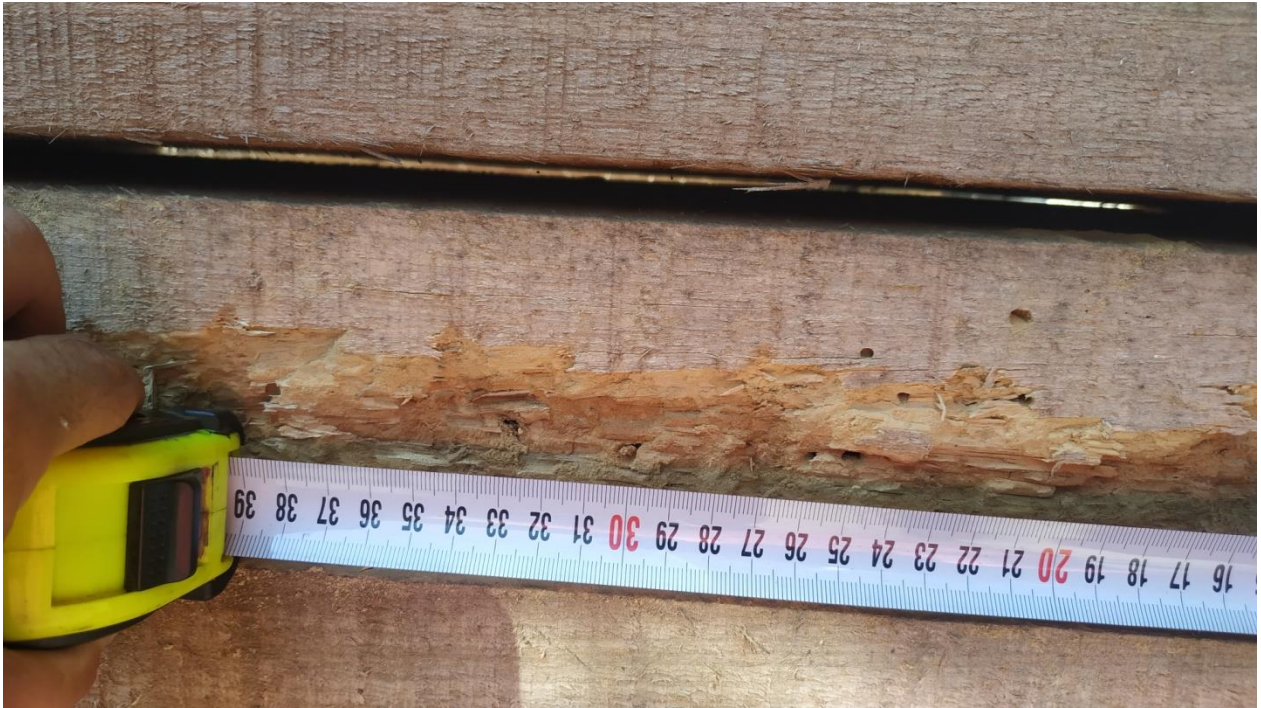
- Στην περίπτωση των πριστοτεμαχίων που εμφάνισαν βιολογικές φθορές διαπιστώθηκαν πολυάριθμες οπές (Εικόνες 6, 7, 8, 12) οφειλόμενες σε ξυλοφάγα έντομα τα οποία εντοπίστηκαν εν ζωή στη φάση τόσο του τέλειου εντόμου (Εικόνες 43, 44) όσο και της προνύμφης. Το έντομο ανήκει στην οικογένεια *Bostrichidae* η οποία επί του παρόντος δεν περιλαμβάνει κάποιο είδος σε φυτοϋγειονομική καραντίνα. Παρόλα αυτά, η εν λόγω οικογένεια περιλαμβάνει ξυλοφάγα είδη αρκετά επιθετικά κατά ειδών τροπικής ξυλείας σε χρήση. Επιπροσθέτως, διαπιστώθηκε εκτεταμένη προσβολή από σηπτικούς μύκητες (σήψη) με αποτέλεσμα το ξύλο στις περιοχές αυτές να είναι πολύ εύθρυπτο (Εικόνες 6, 7, 8, 10). Οι ανωτέρω βλάβες καθιστούν τα προσβληθέντα πριστοτεμάχια πρακτικά άχρηστα για οποιαδήποτε μορφή τεχνικής αξιοποίησης σε κατασκευές. Οι προσβολές σε κάποιες περιπτώσεις δικαιολογούνται από ενδείξεις παραμονής της ξυλείας σε επαφή με το έδαφος κάτι που αποδεικνύεται από την παρουσία εδάφους και ευρωτίασης που διαπιστώθηκε στην επιφάνεια πριστοτεμαχίων (Εικ. 17, 29) και η οποία

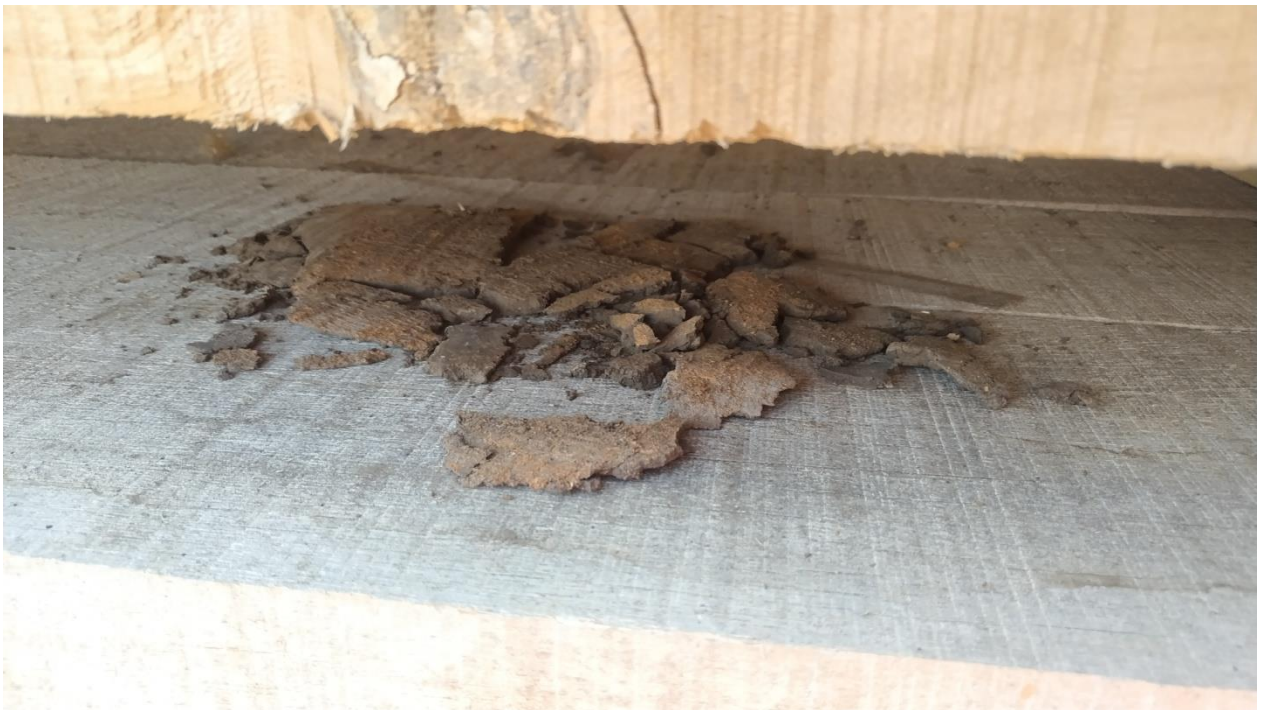
Εικόνα 09

οδηγεί σε αύξηση της περιεχόμενης υγρασίας και σε αυξημένο κίνδυνο βιολογικών προσβολών. Ανάλογος κίνδυνος προκύπτει επίσης και από την παρουσία φλοιού που διαπιστώθηκε σε επαφή με το ξύλο (Εικ. 9). Άξιο αναφοράς είναι επίσης το ότι αρκετά εκ των εξετασθέντων πριστοτεμαχίων αποτελούνται σε σημαντικό ποσοστό από σομφό ξύλο, γεγονός που τα καθιστά ποιοτικά υποδεέστερα και βιολογικά ευπαθή. Τα παραπάνω, σε συνδυασμό με τις υψηλές τιμές περιεχόμενης υγρασίας (>80%) που προσδιορίστηκαν σε αρκετά από τα εξετασθέντα πριστά οδηγούν στο συμπέρασμα ότι είναι πολύ πιθανό ανάλογη προσβολή να βρίσκεται σε εξέλιξη ακόμα και σε τεμάχια που εξωτερικά/μακροσκοπικά δεν εμφανίζουν συμπτώματα προσβολών. Επιπροσθέτως, λαμβανομένης υπόψη της παρουσίας στις αποθήκες της επιχείρησης τροπικής ξυλείας, η παραμονή του προσβεβλημένου ξύλου στους ανωτέρω χώρους συνοδεύεται από σημαντικό κίνδυνο μετανάστευσης του εντόμου στην αποθηκευμένη ξυλεία και πρόκλησης και σε αυτή ανάλογων βλαβών.

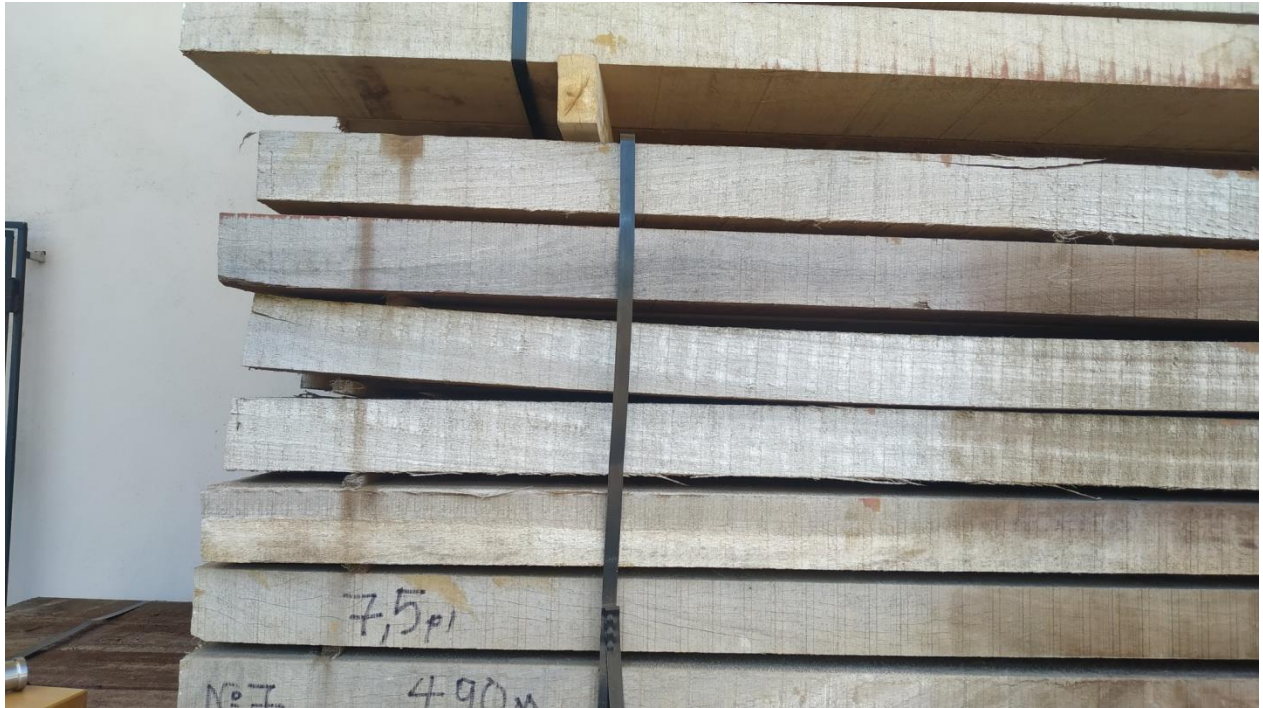
Εικόνα 32

- Οι επιφάνειες σημαντικού μέρους των πριστών ήταν προφανώς άμεσα εκτεθειμένες στις καιρικές συνθήκες για σημαντικό χρονικό διάστημα κατ' ελάχιστον μερικών εβδομάδων καθώς εμφανίζουν σημαντικό αποχρωματισμό οφειλόμενο σε φυσική γήρανση (Εικόνες 32, 37).

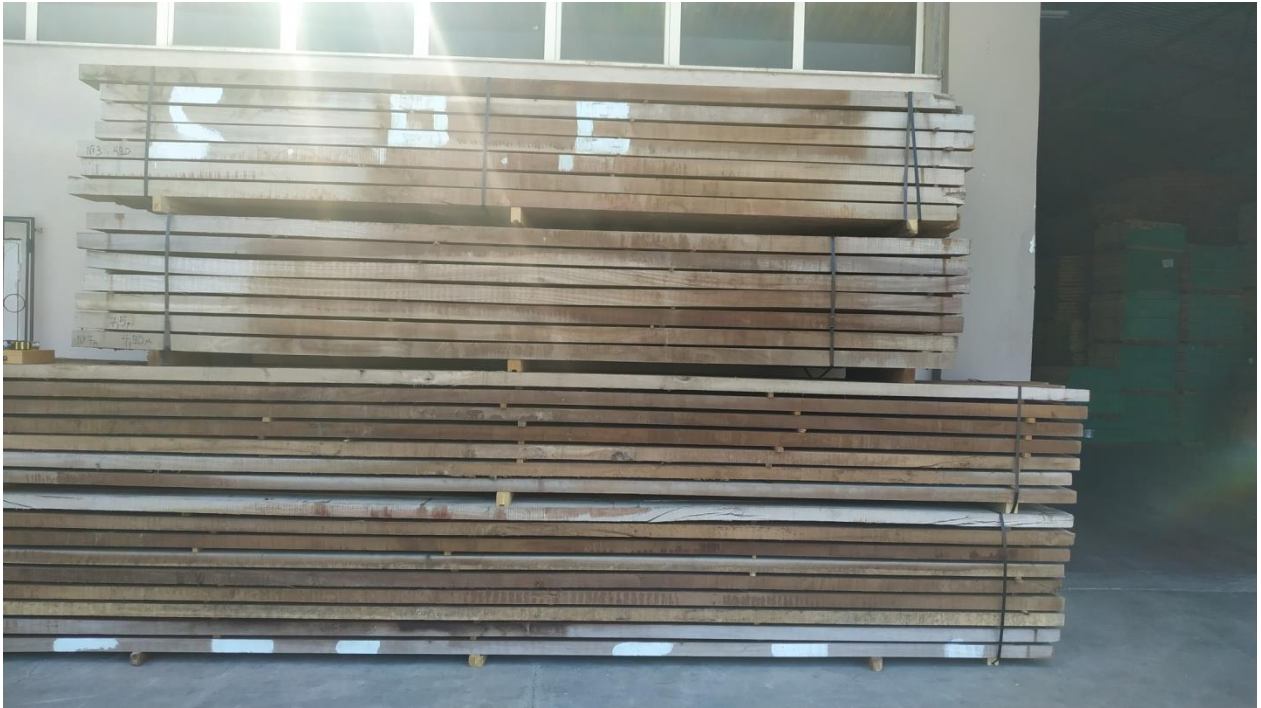
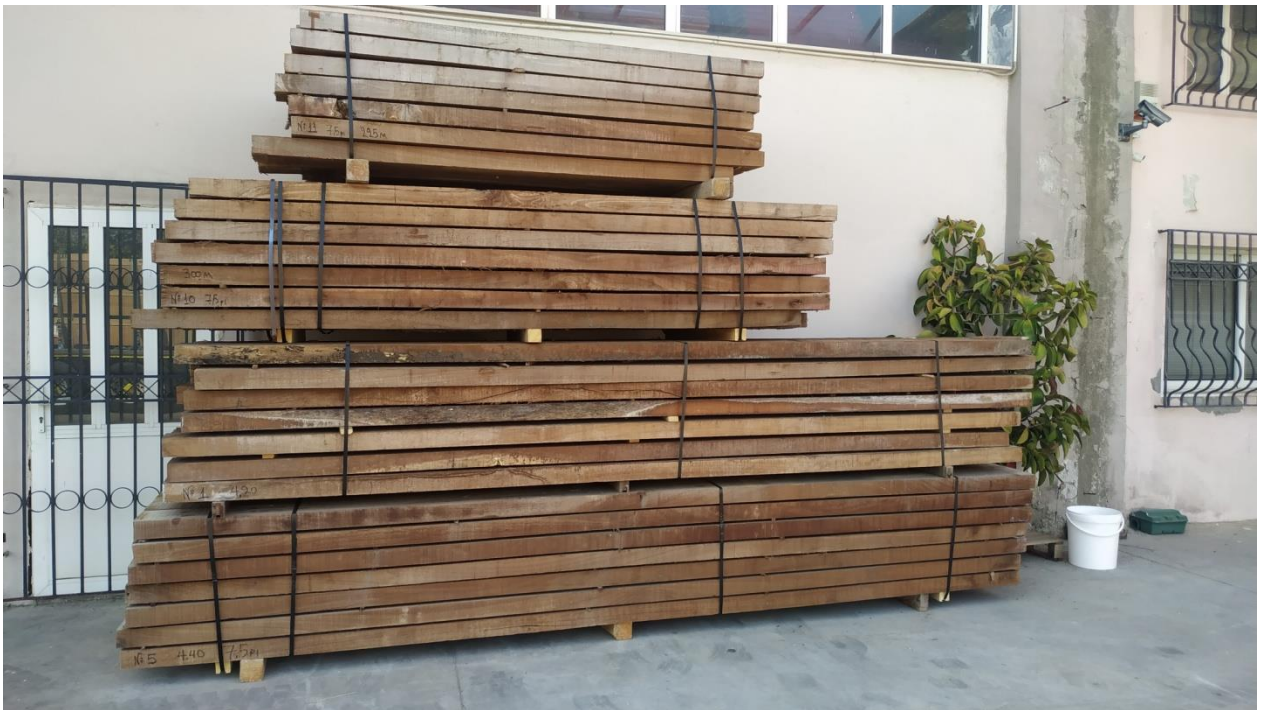
Στις 3 Αυγούστου 2020 πραγματοποιήθηκε επιτόπου επίσκεψή μας και αυτοψία στις εγκαταστάσεις της επιχείρησης ΞΥΛΟΪΩΝΙΚΗ, για την αξιολόγηση της ανωτέρω ξυλείας. Η στοιβαγμένη ξυλεία (Εικόνες 38 – 39) ελέγχθηκε μακροσκοπικά, ελήφθησαν φωτογραφίες, ενώ επιπροσθέτως πραγματοποιήθηκαν δειγματοληπτικά μετρήσεις περιεχόμενης υγρασίας με υγρόμετρο ακίδας, τύπου Nigos RVD-905 εξοπλισμένο με εξάρτημα κρούσης και ακίδες βάθους ~3cm. Τα έντομα που βρέθηκαν στην ξυλεία ταυτοποιήθηκαν από ερευνητή – εντομολόγο.
