Κατασκευή κορμόσπιτων

Ποιους παράγοντες οφείλουμε να προσέξουμε κατά την κατασκευή κορμόσπιτων, ώστε να δημιουργήσουμε μια άρτια κατασκευή; Ποια σφάλματα στη δομή του ξύλου είναι σημαντικά και πώς να τα αποφύγουμε;

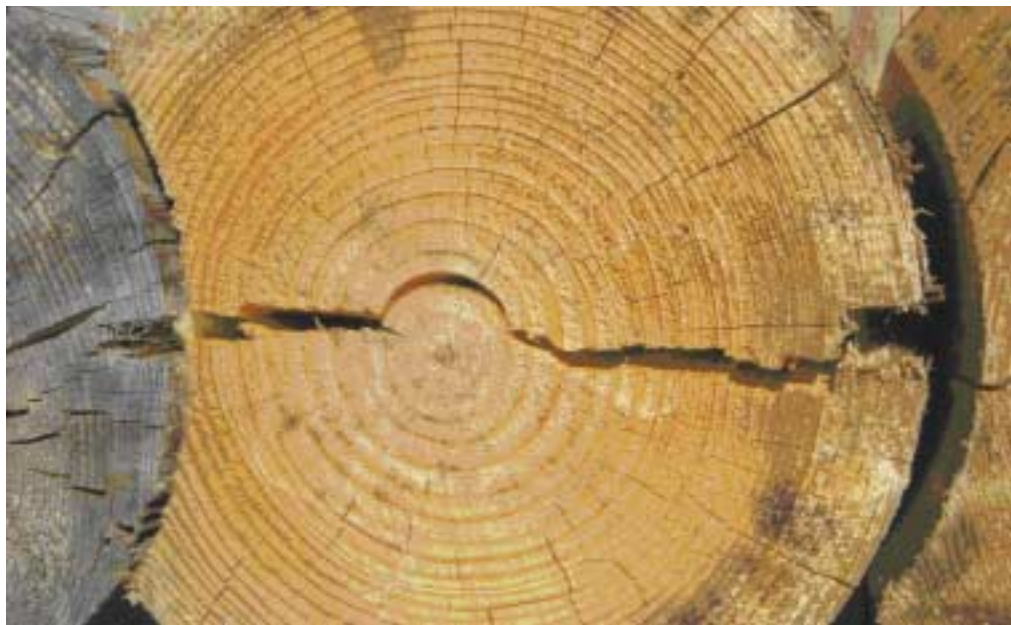
Ραγάδα στην εγκάρσια τομή κορμού

- Έντονη ραγάδωση των κορμών, τόσο κατά μήκος, όσο και στις εγκάρσιες τομές (σόκορα). Οι ραγάδες είναι συνήθως ακτινικές (στην κατεύθυνση των ακτίνων των κορμών) με βάθος, και έτσι υποβαθμίζουν τα δομικά στοιχεία - κορμιδια και προκαλούν μείωση της μηχανικής αντοχής (π.χ. κάμψη, θλίψη κ.α.). Το γεγονός αυτό υποβαθμίζει σταδιακά όλη την ξύλινη κατασκευή.

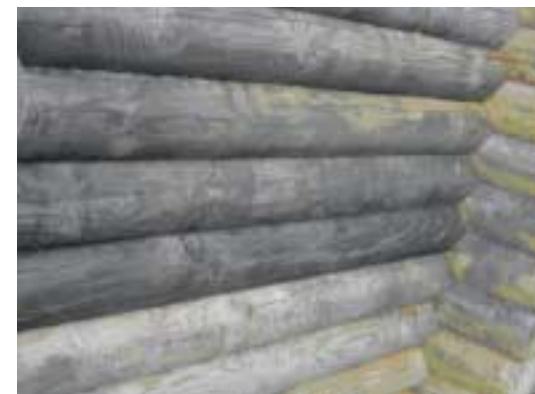
Κορμοί με κύνωση

- Έντονη κυάνωση του ξύλου η οποία προκαλείται από μύκητες *Ceratomyces*

που προσβάλουν το ξύλο, κυρίως της πεύκης, όταν το ξύλο βρεθεί εκτεθειμένο σε περιβάλλον υγρό και θερμό. Η προσβολή αυτή προκαλεί και έντονη οπτική υποβάθμιση γιατί "μελανώνει" το ξύλο.

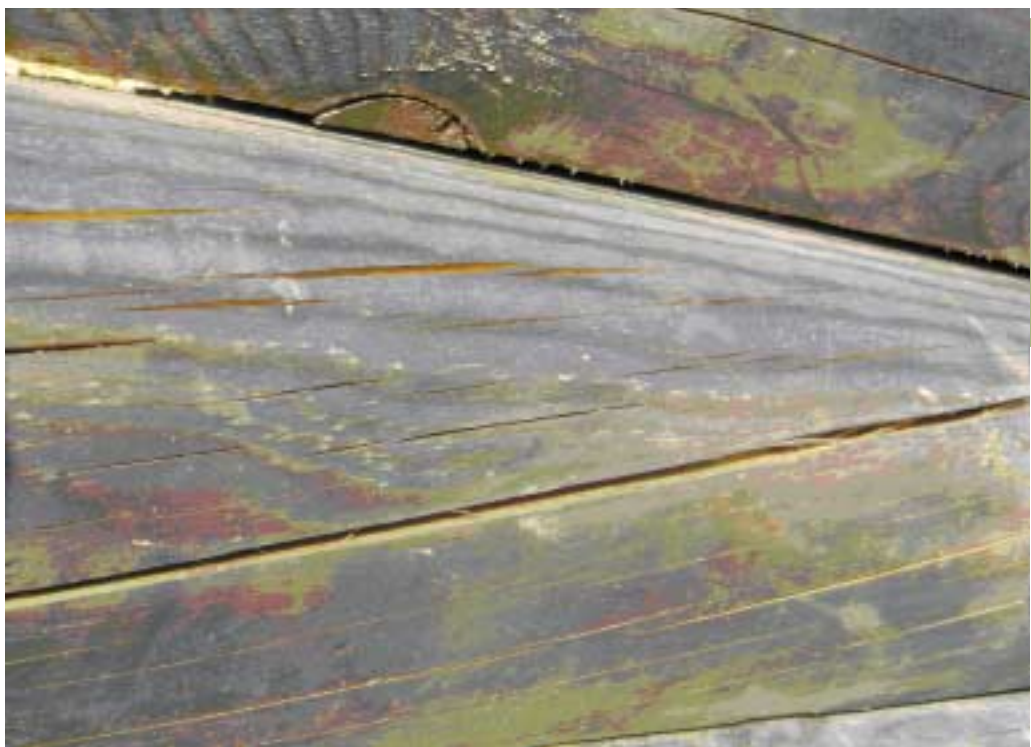
Στρεψοΐνια

- Μπορεί σε μικρό αριθμό κορμών να είναι εμφανές το σφάλμα της στρεψοϊνίας. Πρόκειται για σφάλμα δομής του ξύλου, όπου οι ίνες του ξύλου δεν είναι παράλληλες προς τον άξονα του κορμού αλλά ακολουθούν μια ελικοειδή πορεία γύρω από τον άξονα του κορμού.

Το σφάλμα αυτό προκαλεί πολύ μεγάλη μείωση της μηχανικής αντοχής του ξύλου αλλά και συστροφή του κορμού κατά την πρόσληψη και αποβολή υγρασίας από και προς την ατμόσφαιρα. Οι τάσεις που δημιουργούνται κατά τη συστροφή των κορμών είναι πολύ μεγάλες και παρασύρουν και τους άλλους κορμούς προκαλώντας παραμόρφωση της τοιχοποιίας. Για τους λόγους αυτούς το σφάλμα αυτό δεν πρέπει να υπάρχει σε μορφοποιημένους κορμούς ξύλινων κατασκευών.
